Comune di PLESIO  
Provincia di Como

## ADEGUAMENTO DELLA COMPONENTE GEOLOGICA, IDROGEOLOGICA E SISMICA DEL PIANO DI GOVERNO DEL TERRITORIO

### RELAZIONE GEOLOGICA

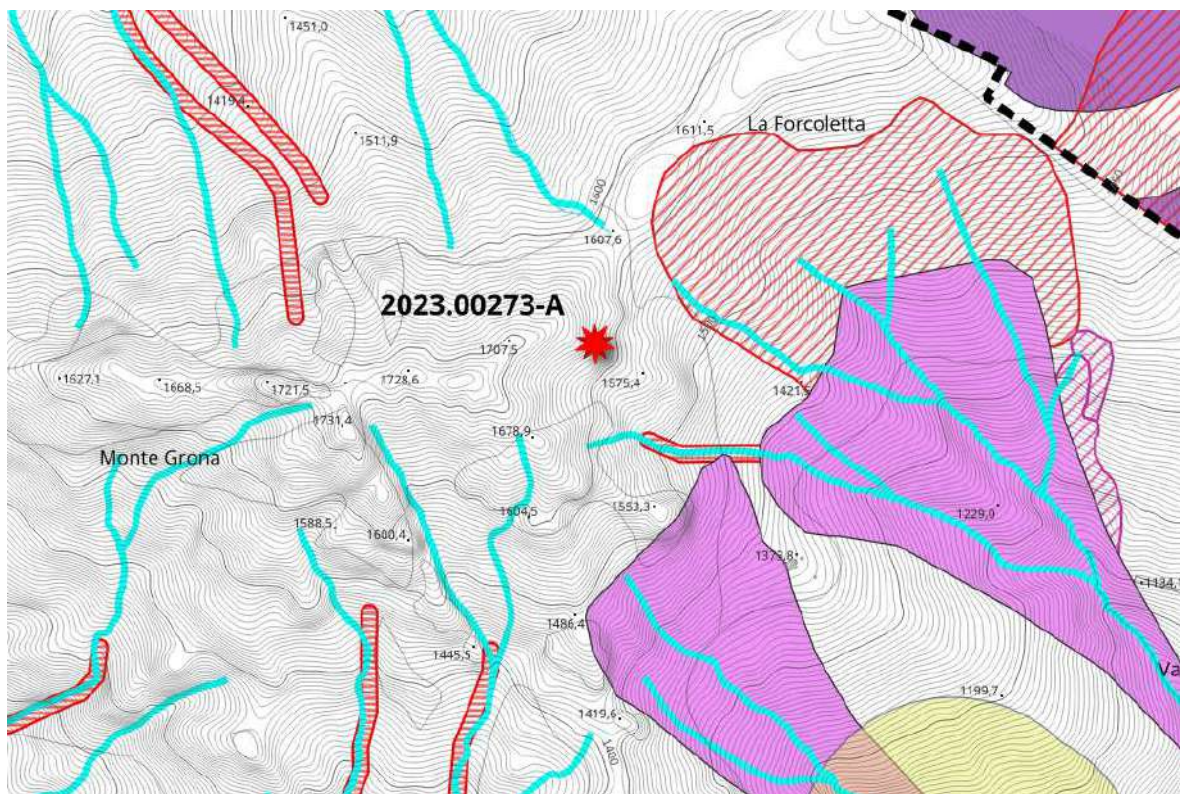
Si tratta di evento di crollo avvenuto in data 09/09/2022, così descritto: *“Caduta massi sul monte Grona con interessamento dei percorsi montani, tra i quali il sentiero alto che porta al Rifugio Menaggio del CAI. Il distacco di materiale è avvenuto alla quota di circa 1650 m. loc. Forcoletta e i massi sono rotolati fino a una quota di circa 1200 m interessando percorsi montani. Nel canalone sotto la Forcoletta rimangono alcuni massi instabili”*.

Come si può notare nella figura seguente l'ambito individuato risulta esterno alle perimetrazioni di dissesto vigenti. Si è pertanto proceduto ad estendere la perimetrazione di Frana Attiva (Fa) che già interessa il versante della Forcoletta sino ad abbracciare l'ambito oggetto di segnalazione.

Figura 1 - Individuazione segnalazione di dissesto (in figura è riportato il numero della scheda RaSDa). E' riportato il quadro dissesti PAI vigente ed il tracciato del reticolo idrografico.

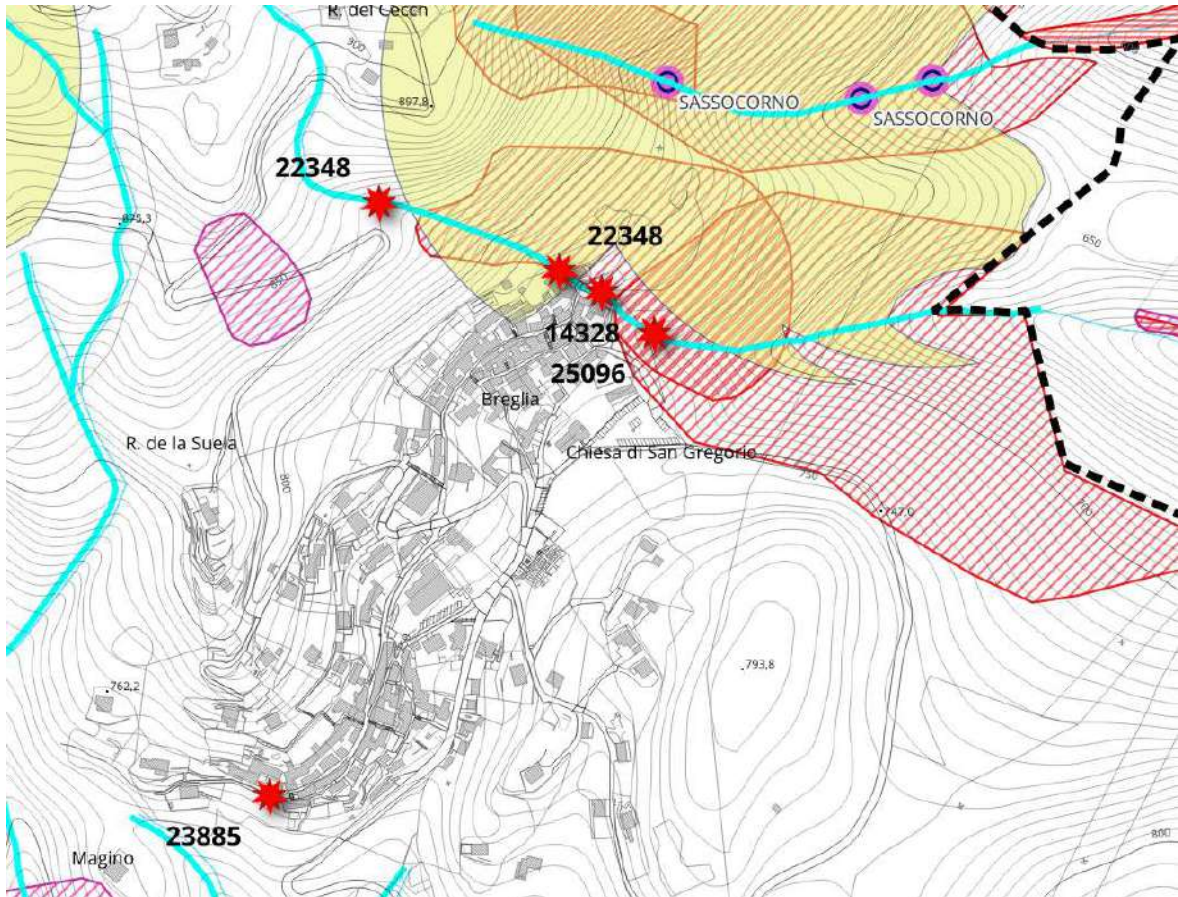
Vengono riportate ricorrenti segnalazioni di dissesto lungo l'alveo della Valle di Pezzo, che borda ad Est la frazione di Breglia. Tra gli eventi più significativi si riporta la descrizione di quanto avvenuto in data 01/08/2019 (Scheda 22348).

*Esondazione del valletto in due punti in corrispondenza della strada carrabile, con trasporto di materiale a valle. L'acqua e il materiale tracimato hanno percorso una porzione di area boscata arrivando nel sottostante centro storico di Breglia, loc. Villa e invadendo tre abitazioni causando ingenti danni.*

Viene descritta la riattivazione del fenomeno di trasporto solido, con danni alle briglie, in data 05/08/2021 (Scheda 25096).

Il torrente in esame aveva mostrato già criticità, nel tratto prossimo a Breglia, negli eventi dell'anno 2009 (scheda 14328).

*Figura 2 - Individuazione segnalazione di dissesto (in figura è riportato il numero della scheda RaSDa). E' riportato il quadro dissesti PAI vigente e le fasce di rispetto delle captazioni idropotabili (in giallo).*

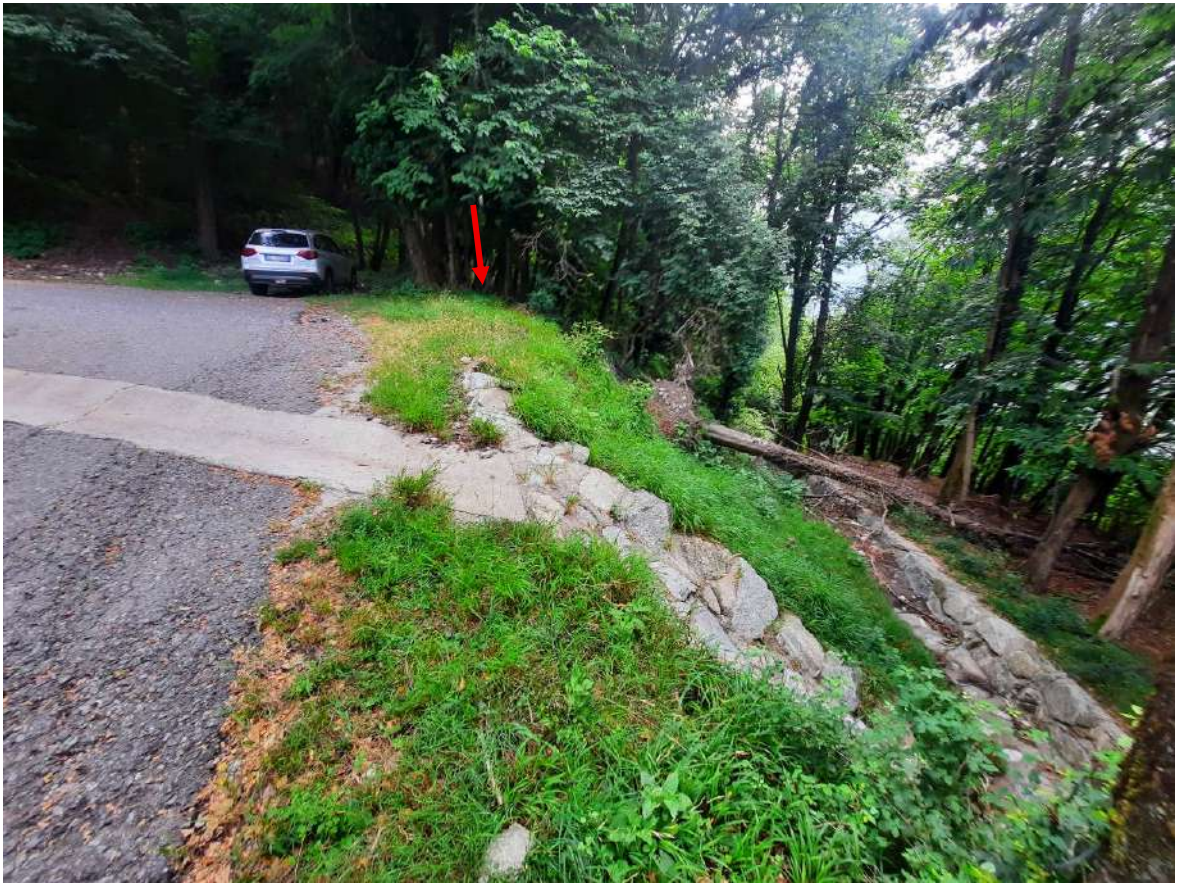
I sopralluoghi svolti in sito hanno permesso di ricavare la effettuazione di interventi in corrispondenza degli attraversamenti della strada per i monti di Breglia, atti a reincanalare in alveo eventuali tracimazioni. La valle di Pezzo interseca inoltre lo sbarramento, con conseguente tombinatura, della pista agro-silvo-pastorale Breglia Carcente, posta subito a monte dell'abitato.

*Figura 3 – Attraversamento Valle di Pezzo in corrispondenza della pista per i monti di Breglia. Particolare del nuovo canale per il reindirizzamenti di eventuali tracimazioni del deflusso idrico in alveo. La freccia rossa indica la posizione della tombinatura dell'alveo.*

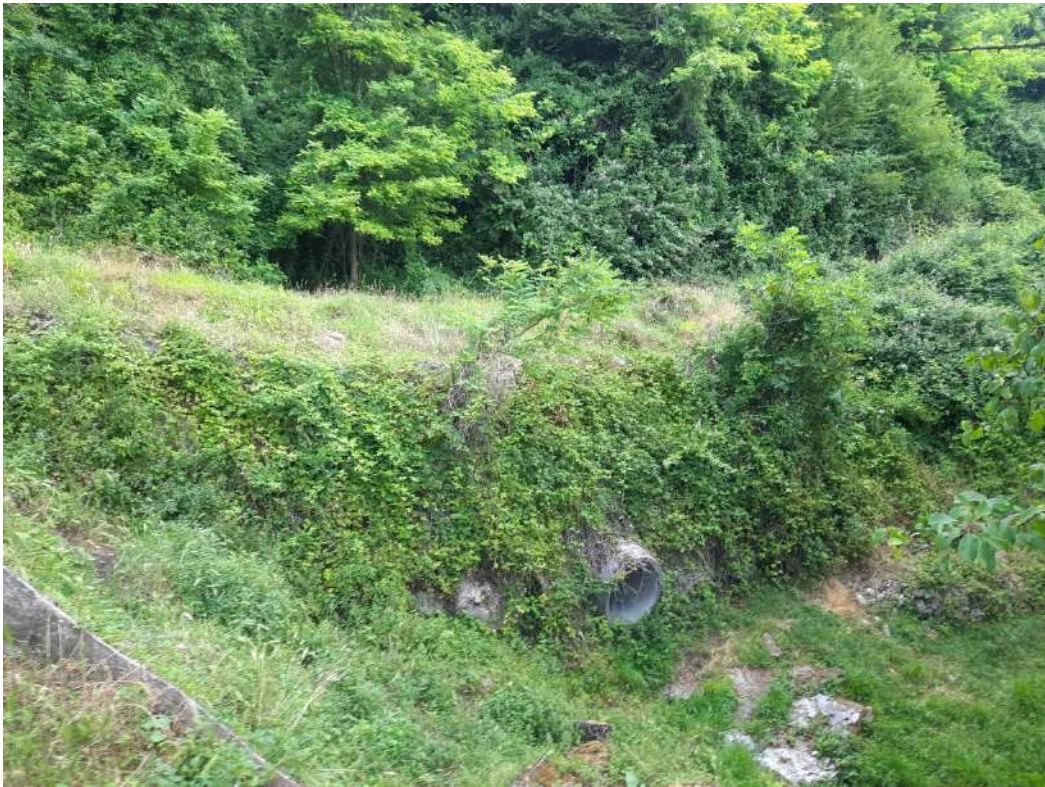
*Figura 4 – Tombinatura della Valle di Pezzo in corrispondenza della pista Breglia-Carcente.*

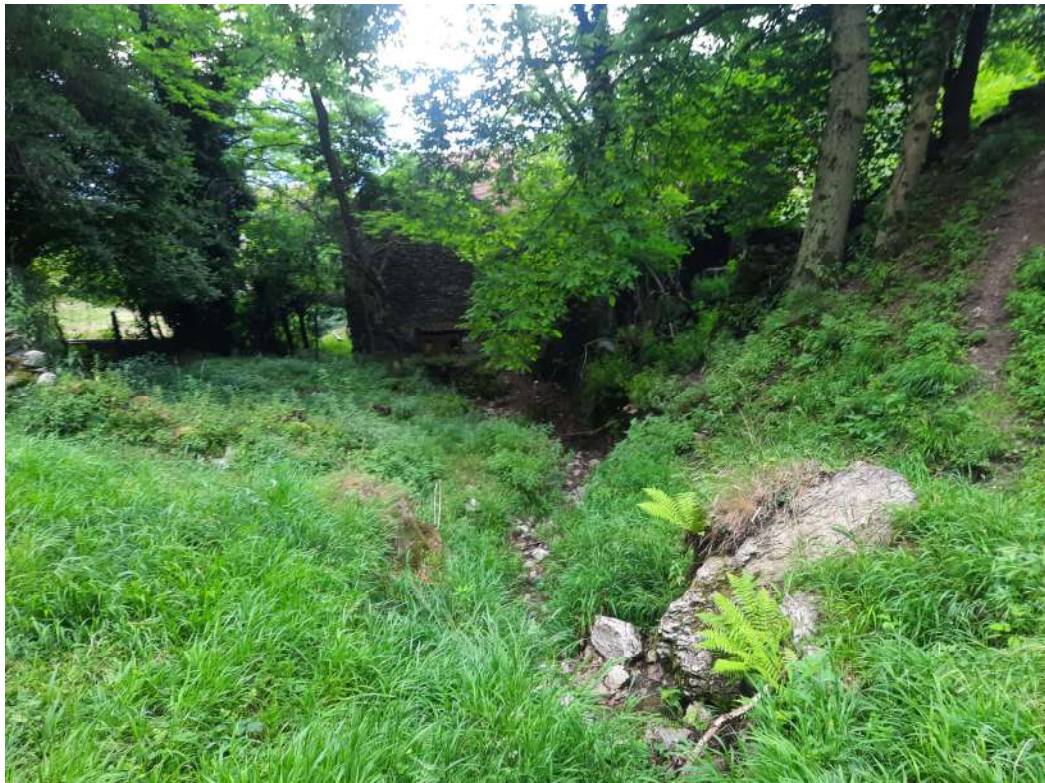
Il tracciato del torrente nell'attraversamento dell'abitato mostra marcata sinuosità, con tratti aventi sponde poco incise. Tale situazione può determinare locali condizioni di criticità idrogeologica in concomitanza di eventi di piena che portino ad attivare fenomeni trasporto solido.

*Figura 5 –Valle di Pezzo: alveo in corrispondenza dell'ingresso nella frazione di Breglia. Si noti la marcata sinuosità.*

Per tale motivo si è proceduto ad aggiornare il quadro dissesti PAI-PGRA individuando un

ambito Ee (esondazioni e dissesti morfologici di carattere torrentizio con pericolosità molto elevata) e corrispondente ambito RSCM – H per l'alveo e sponde del torrente, con possibile interessamento del primo abitato prospiciente il torrente (settore di monte dell'abitato).

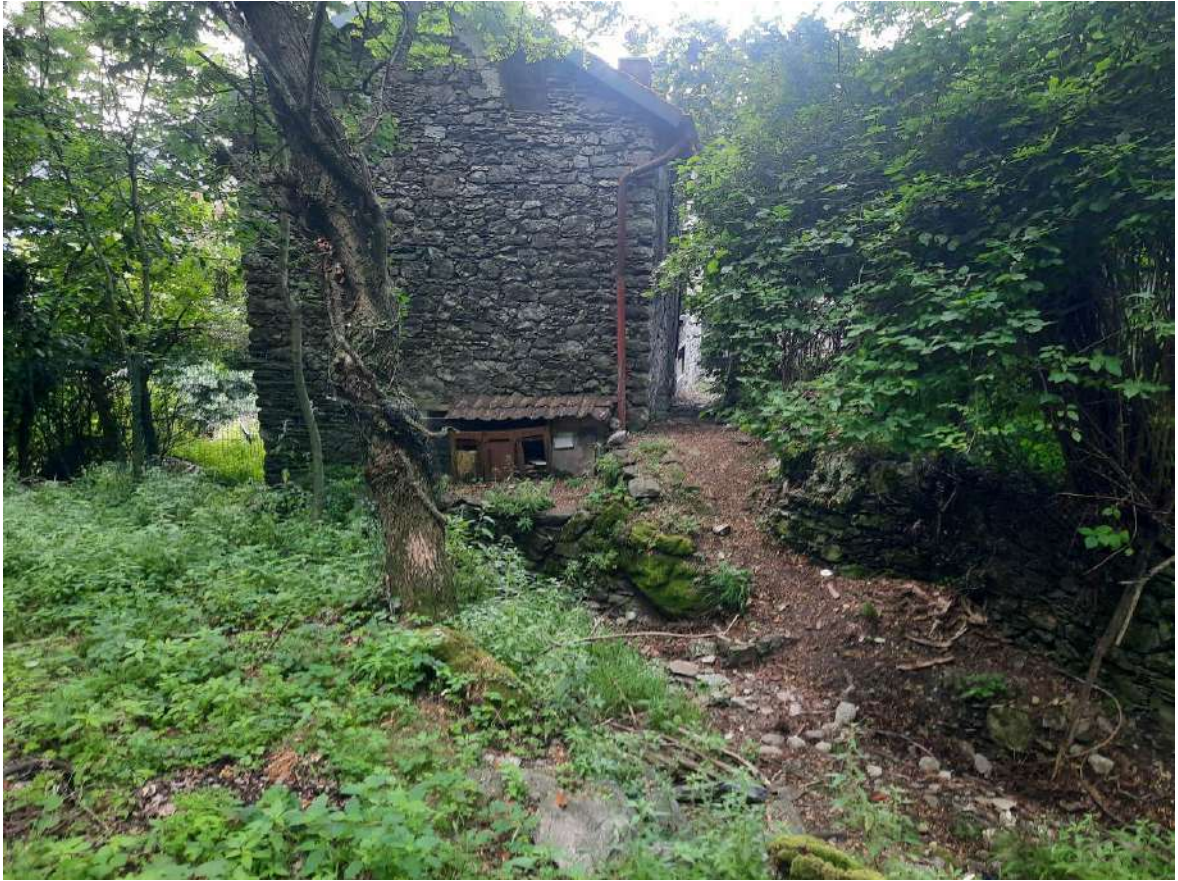
*Figura 6 –Valle di Pezzo alveo in corrispondenza dell'ingresso nella frazione di Breglia (particolare). Si noti lo scarso grado di incisione della sponda destra*

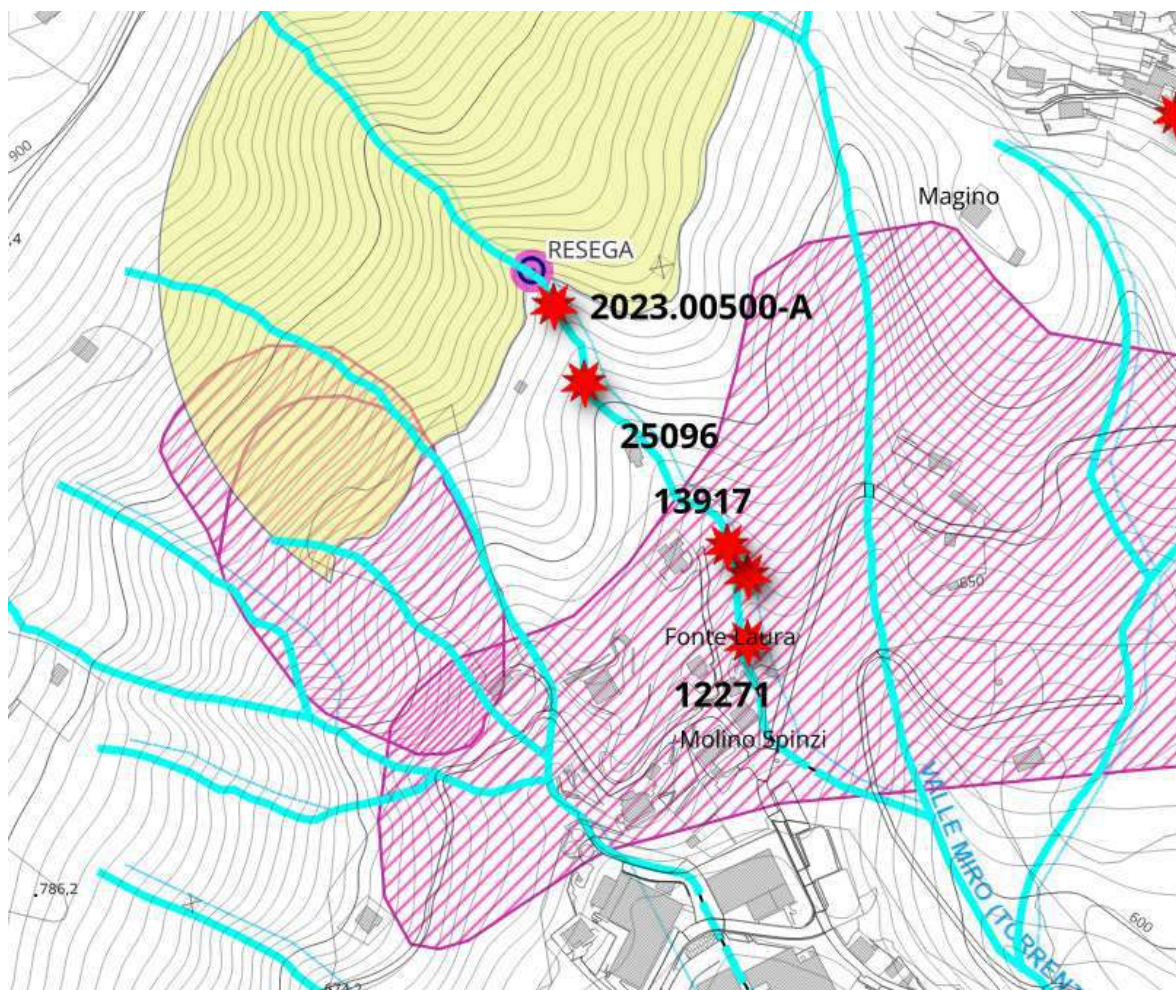
Vengono riportate ricorrenti segnalazioni di dissesto lungo l'alveo della torrente che attraversa la località Molino Spinzi, ovvero lungo l'impluvio ove sono localizzate le captazioni Resega e Fontelaura. Si tratta di fenomeni di trasporto solido, erosione delle sponde, trascinamento dei flussi.

Eventi sono segnalati in data 25/07/2023 (Scheda 2023.00500-A), in data 05/08/2021 (Scheda 25096), 18/07/2009 (scheda 13917), questa con indicazioni di danni alla sorgente Fontelaura, straripamento lungo la strada comunale e danni alla sottostante attività industriale Acque Minerali Val Menaggio. In data 07/07/2008 (scheda 12271) viene indicato lo *straripamento del valletto sorgente Resega sulla strada comunale via alla Grona e successivo allagamento del piano seminterrato dell'abitazione in via alla Grona n. 184 frazione Plesio.*

Figura 7 - Individuazione segnalazione di dissesto (in figura è riportato il numero della scheda Ra-SDa). E' riportato il quadro dissesti e le fasce di rispetto delle captazioni (in giallo)

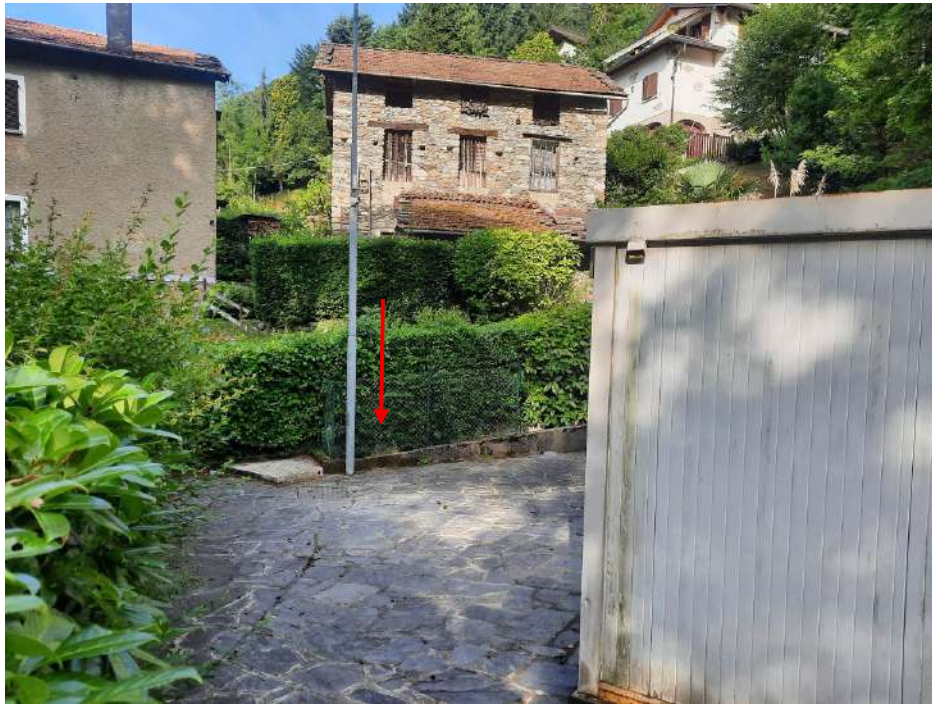
Il sopralluogo svolto in sito indica la presenza di discreti flussi idrici in alveo (alimentati da sorgenti), a differenza delle aste idriche adiacenti, che alla data del rilievo si mostravano asciutti. Il torrente viene tombinato entro proprietà privata non accessibile, poco a monte di via alla Grona.

*Figura 8 – Punto di tombinatura del corso d'acqua (freccia rossa), posto entro area privata recintata.*

In considerazione della ricorrenza dei fenomeni di dissesto con trasporto solido e tracimazione dei flussi lungo l'asta citata, si è proceduto ad aggiornare il quadro dissesti PAI-PGRA individuando un ambito Ee (esondazioni e dissesti morfologici di carattere torrentizio con pericolosità molto elevata) e corrispondente ambito RSCM – H per l'alveo e sponde del torrente comprendendo il primo tratto della tombinatura e le possibili aree di divagazione delle acque tracimate.

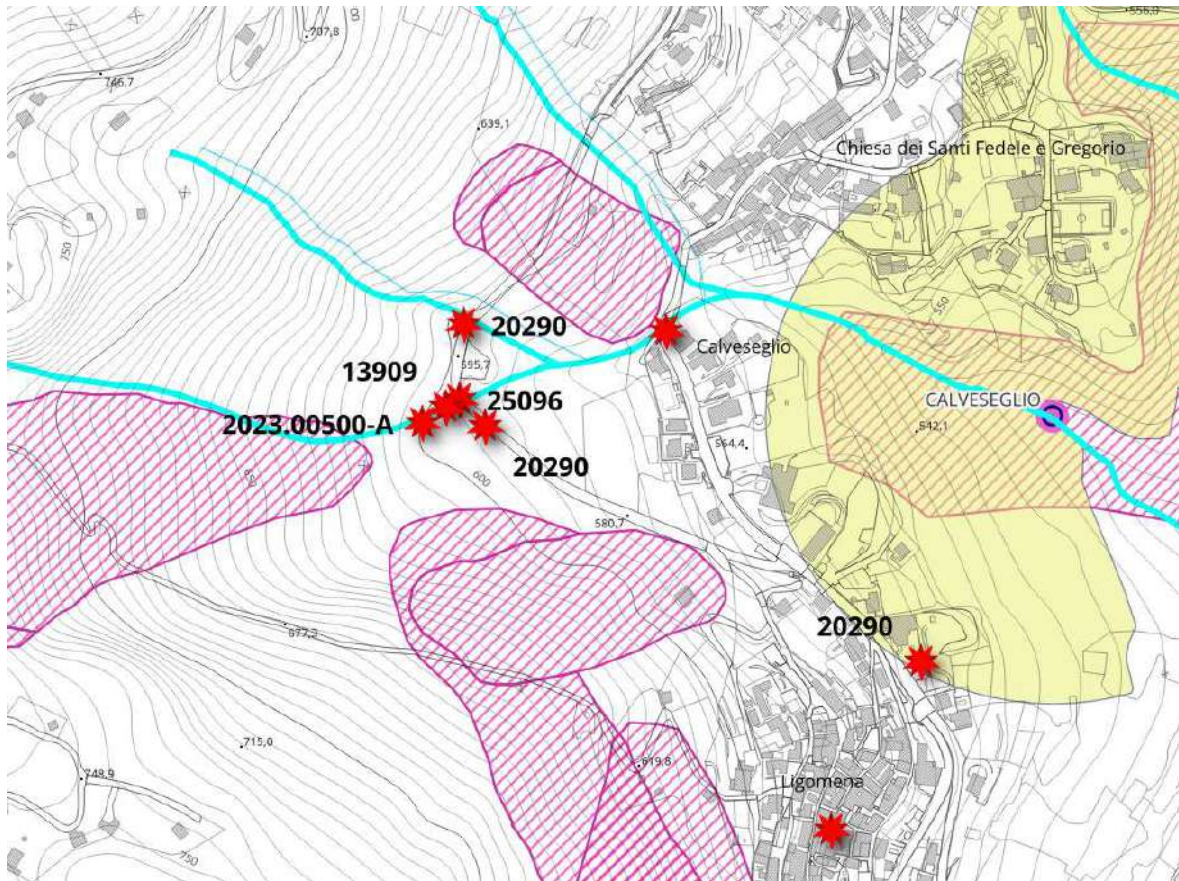
Vengono riportate ricorrenti segnalazioni di dissesto lungo gli alvei dei torrenti che intersecano la strada comunale per Breglia. Si tratta di fenomeni di trasporto solido, erosione delle sponde, tracimazione dei flussi.

Gli eventi più recenti risalgono al 25/07/2023 (Scheda 2023.00500-A) con attivazione di trasporto detritico lungo gli impluvi e riempimento delle vasche di trattenute prossimi alle tombinature. Sono segnalati dissesti in data 05/08/2021 (scheda 25096) così descritti: *Il forte accumulo delle acque ha causato dilavamento di alcuni alvei di valletti con trasporto a valle di materiale che in corrispondenza degli attraversamenti stradali hanno causato la tracimazione delle vasche di trattenuta. Il forte scorrimento delle acque superficiali ha divelto una porzione di selciato sulla strada comunale che da Ligomena porta a Breglia.*

Tali impluvi si attivarono anche in data 18/07/2009 (scheda 13909) ed in data 07/09/2008 (Scheda 20290).

Figura 9 - Individuazione segnalazione di dissesto (in figura è riportato il numero della scheda RASDa). E' riportato il quadro dissesti ed in giallo le fasce di rispetto delle sorgenti.

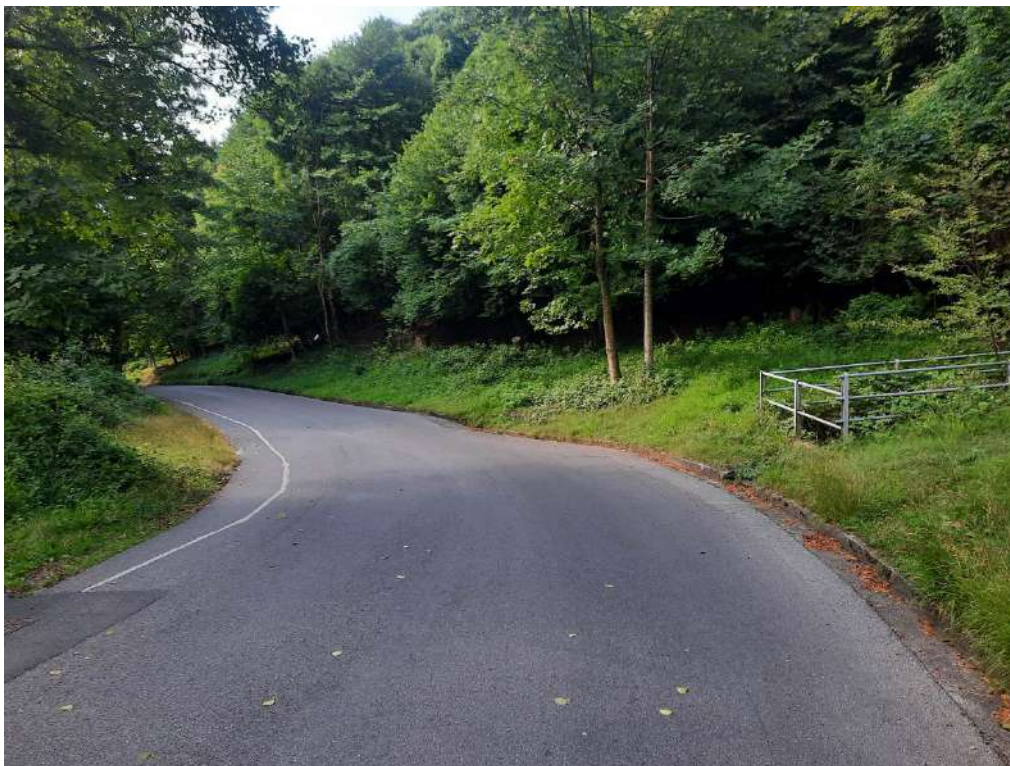
*Figura 10 –Intersezione asta torrentizia (valletto di Bull) con la strada comunale per Breglia*

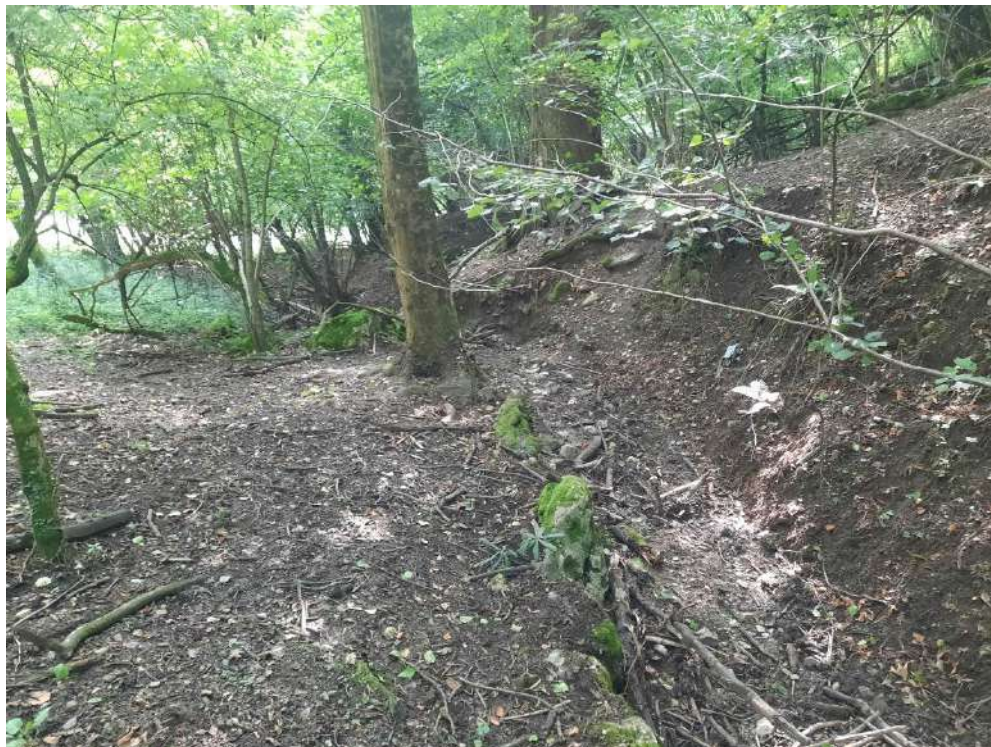
*Figura 11 – Alveo del torrente di figura 10 a monte della intersezione con la strada comunale*

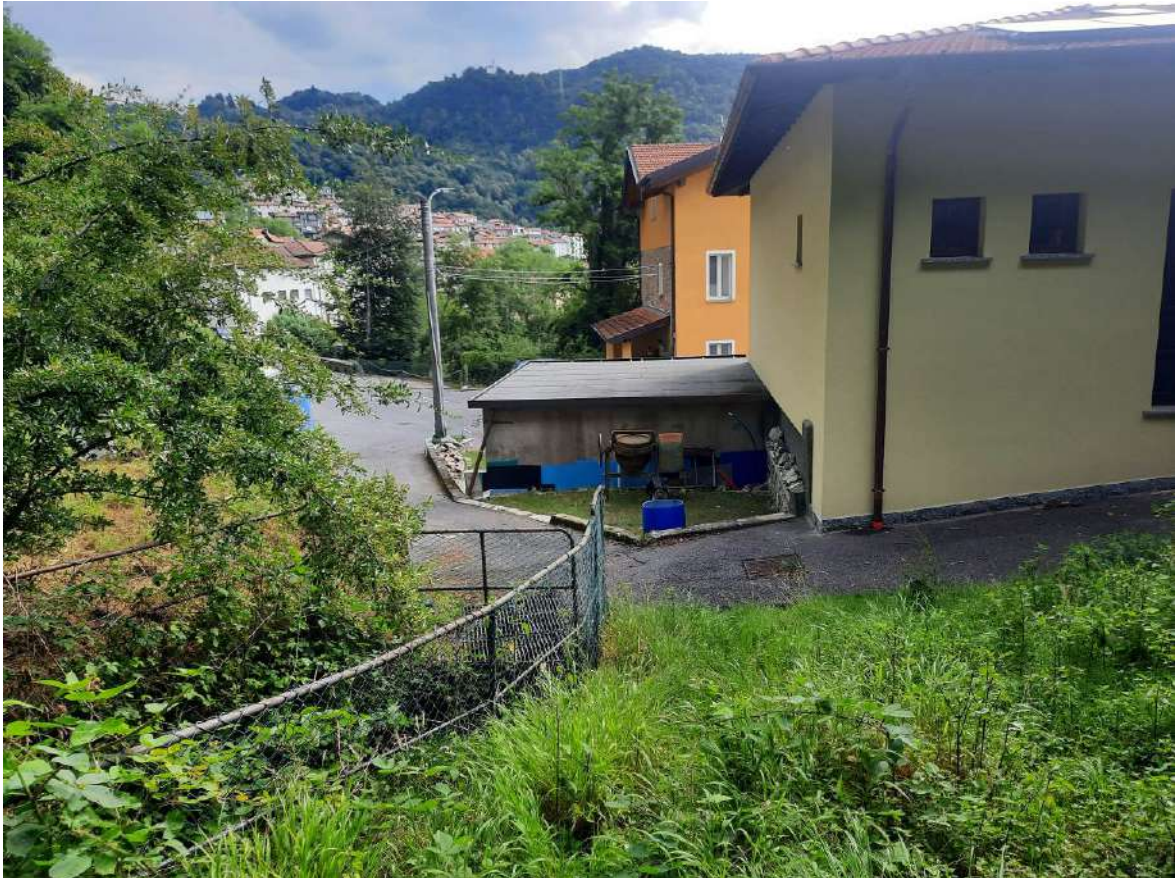
A seguito degli eventi del 2008-2009 sono stati realizzati interventi di adeguamento e miglioramento delle tombinature poste alla intersezione con la strada comunale.

*Figura 12 –Tombinatura valletto di Bull in prossimità della sede comunale*

In considerazione della ricorrenza dei fenomeni di dissesto con trasporto solido e tracimazione dei flussi lungo l'asta citata, si è proceduto ad aggiornare il quadro dissesti PAI-PGRA individuando un ambito Ee (esondazioni e dissesti morfologici di carattere torrentizio con pericolosità molto elevata) e corrispondente ambito RSCM – H per l'alveo e sponde del torrente. Nel tracciamento si è tenuto in considerazione degli interventi di adeguamento e miglioramento della officiosità delle intersezioni delle aste con le strade comunali.

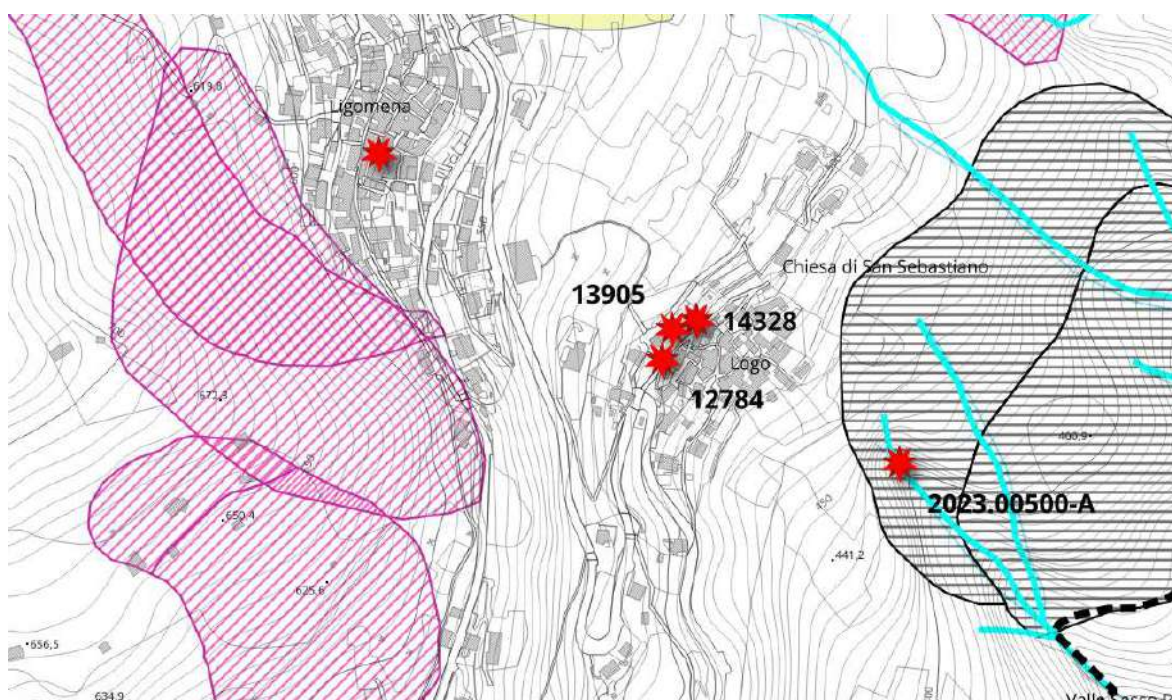
Vengono riportate segnalazioni di locali allagamenti e tracimazione di flussi idrici da correlarsi però ad insufficienza della rete fognaria. Trattandosi di tematiche correlabili in prevalenza alla rete antropica di raccolta delle acque si è optato per non prevedere l'inserimento di nuove aree di dissesto.

Figura 13 - Individuazione segnalazione di dissesto (in figura è riportato il numero della scheda RaSDa). E' riportato il quadro dissesti

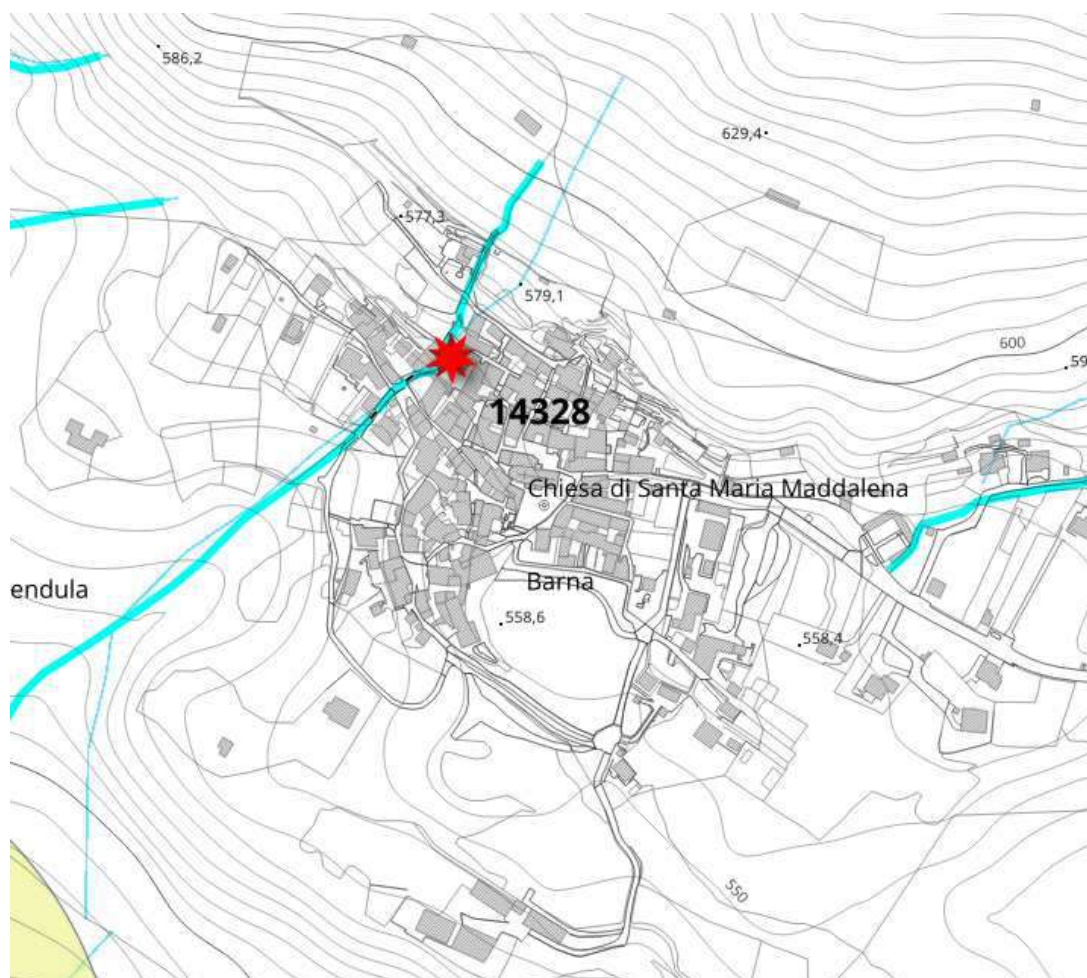
Il rilievo svolto in sito indica una esigua estensione del bacino a monte del torrente che attraversa Barna. L'alveo interseca a raso il sentiero posto a monte della frazione di Barna. All'interno dell'abitato il corso d'acqua viene tombinato. La eventuale tracimazione dei flussi verrebbe reincanalata lungo la strada pedonale che corre parallela al tracciato dell'impiuvio, senza prevedibili coinvolgimenti con l'edificato circostante.

La scarsa ricorrenza dei fenomeni, (evento unico) unitamente agli esiti dei rilievi in sito hanno portato a non prevedere l'inserimento di nuove aree di dissesto.

Figura 14 - Individuazione segnalazione di dissesto (in figura è riportato il numero della scheda RaSDa). E' riportato il quadro dissesti

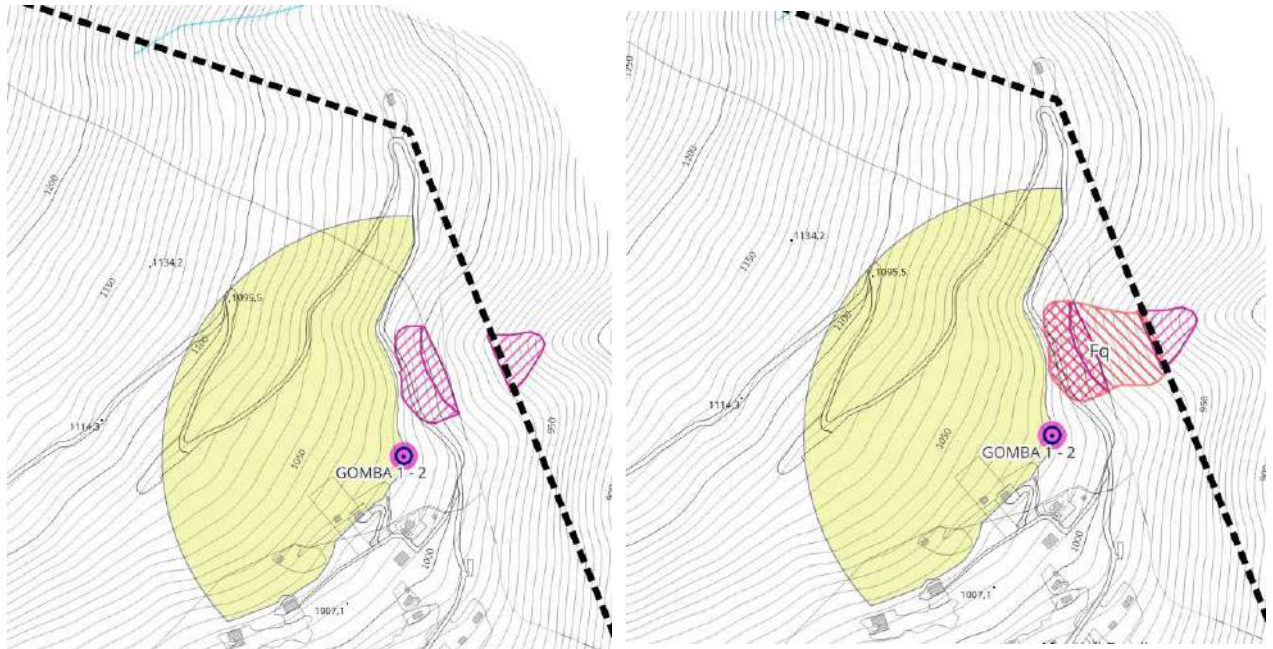
corrispondenza del confine comunale. Si riporta a titolo esemplificativo la frana quiescente indicata a Nord dell'abitato di Breglia, località Gomba, in cui l'originario poligono è risultato parcellizzato in conseguenza di intersezione di differenti poligoni di confini amministrativi.

Figura 15 – Quadro del dissesto PAI, in magenta l'ambito di frana quiescente. Quadro vigente (sx), quadro proposto in aggiornamento (dx)

Per omogeneità formale e concettuale si è proceduto alla rettifica per ampliamento di tali poligoni, senza procedere ad analisi di terreno integrative.
