Comune di PLESIO  
Provincia di Como

## **ADEGUAMENTO DELLA COMPONENTE GEOLOGICA, IDROGEOLOGICA E SISMICA DEL PIANO DI GOVERNO DEL TERRITORIO**

### **RELAZIONE GEOLOGICA**

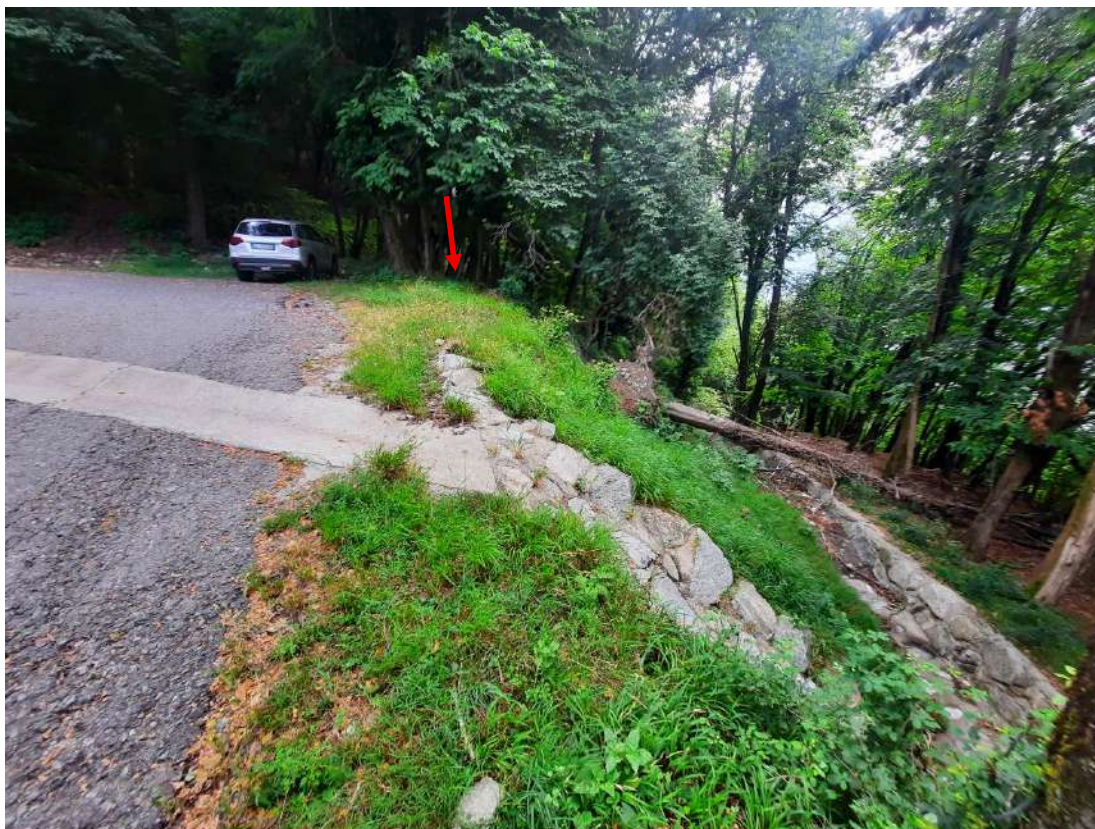
I sopralluoghi svolti in sito hanno permesso di ricavare la effettuazione di interventi in corrispondenza degli attraversamenti della strada per i monti di Breglia, atti a reincanalare in alveo eventuali tracimazioni. La valle di Pezzo interseca inoltre lo sbarramento, con conseguente tombinatura, della pista agro-silvo-pastorale Breglia Carcente, posta subito a monte dell'abitato.

*Figura 3 – Attraversamento Valle di Pezzo in corrispondenza della pista per i monti di Breglia. Particolare del nuovo canale per il reindirizzamenti di eventuali tracimazioni del deflusso idrico in alveo. La freccia rossa indica la posizione della tombinatura dell'alveo.*

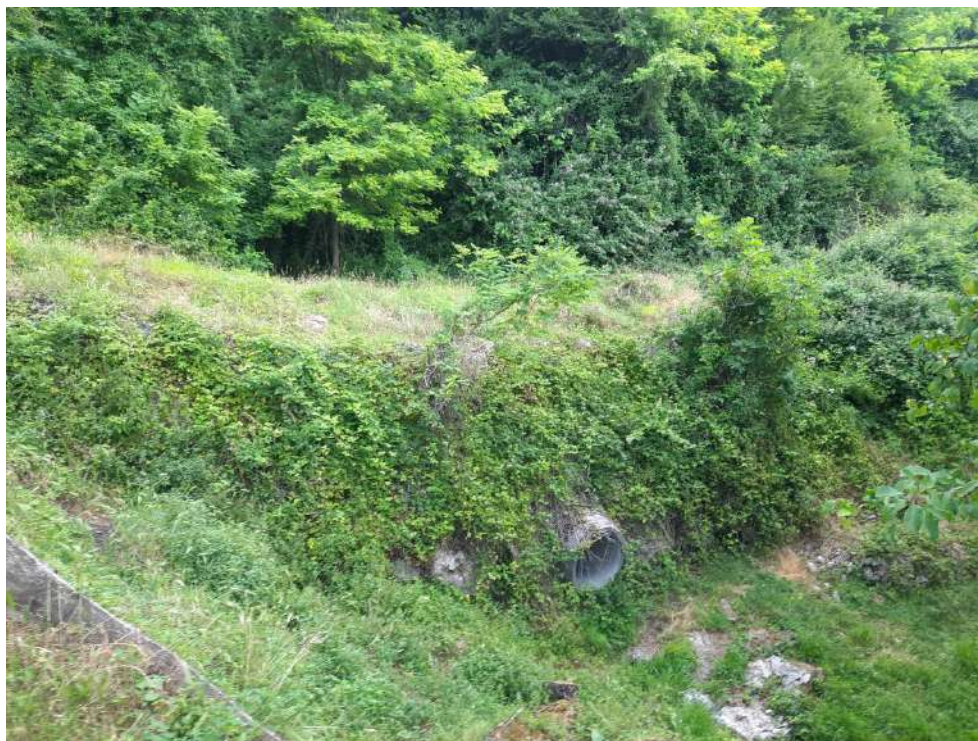
*Figura 4 – Tombinatura della Valle di Pezzo in corrispondenza della pista Breglia-Carcente.*

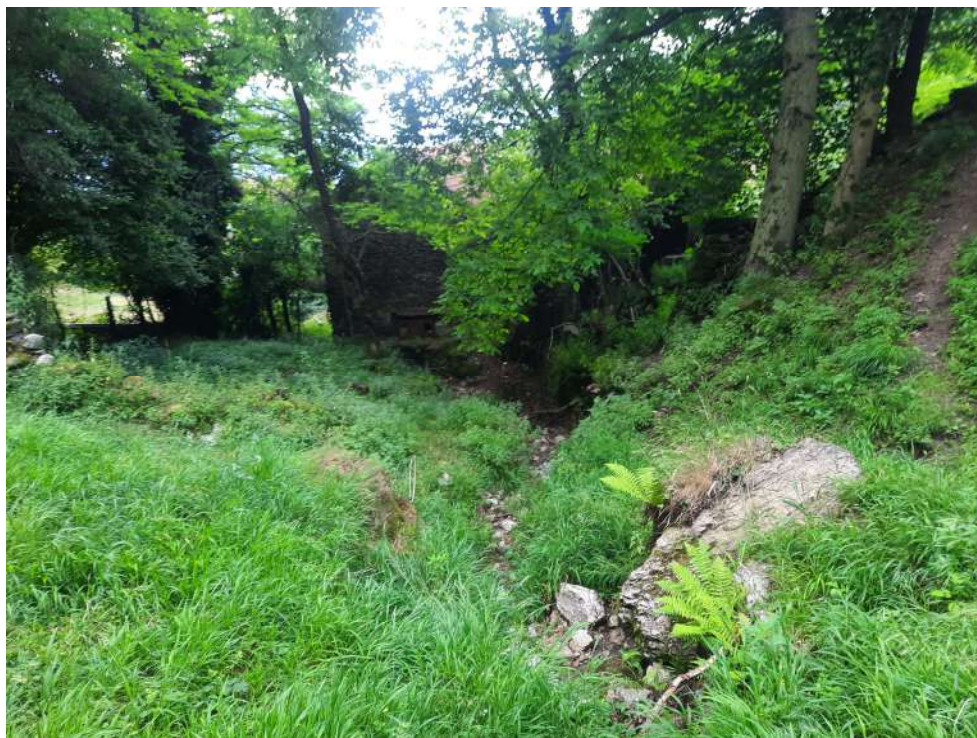
Il tracciato del torrente nell'attraversamento dell'abitato mostra marcata sinuosità, con tratti aventi sponde poco incise. Tale situazione può determinare locali condizioni di criticità idrogeologica in concomitanza di eventi di piena che portino ad attivare fenomeni trasporto solido.

*Figura 5 –Valle di Pezzo: alveo in corrispondenza dell'ingresso nella frazione di Breglia. Si noti la marcata sinuosità.*

Per tale motivo si è proceduto ad aggiornare il quadro dissesti PAI-PGRA individuando un

ambito Ee (esondazioni e dissesti morfologici di carattere torrentizio con pericolosità molto elevata) e corrispondente ambito RSCM – H per l'alveo e sponde del torrente, con possibile interessamento del primo abitato prospiciente il torrente (settore di monte dell'abitato).

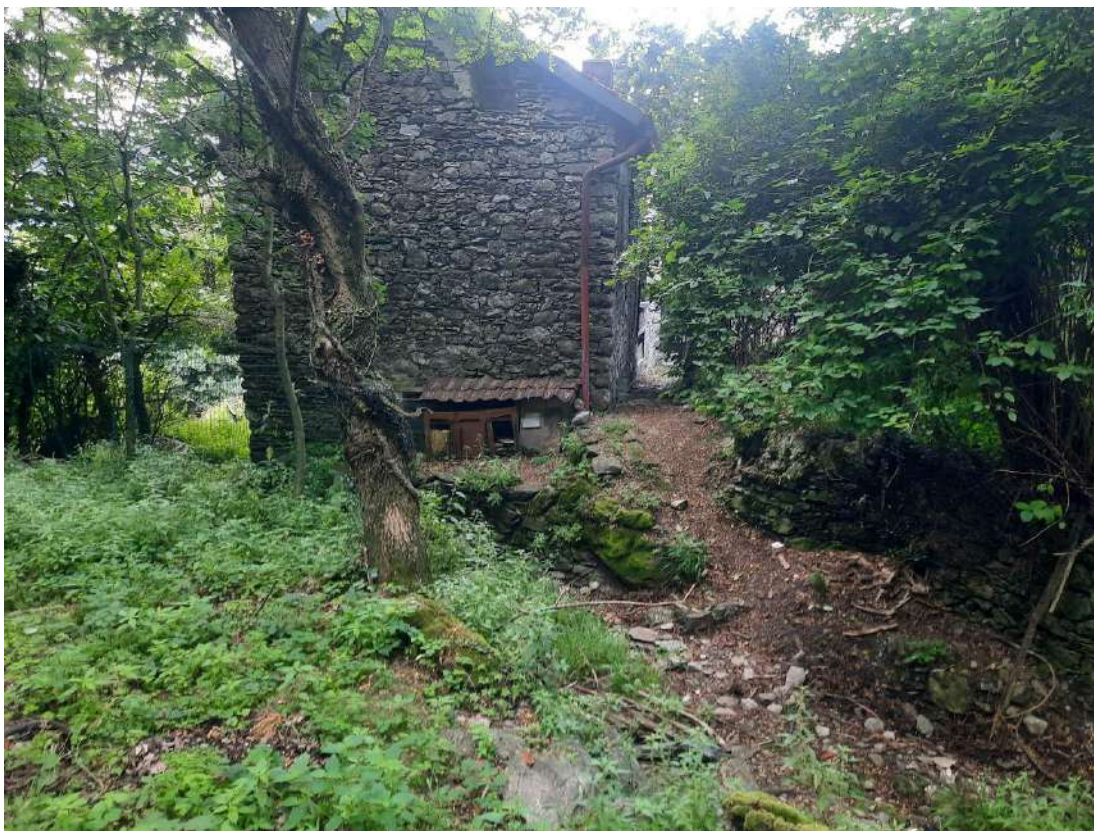
*Figura 6 –Valle di Pezzo alveo in corrispondenza dell'ingresso nella frazione di Breglia (particolare). Si noti lo scarso grado di incisione della sponda destra*

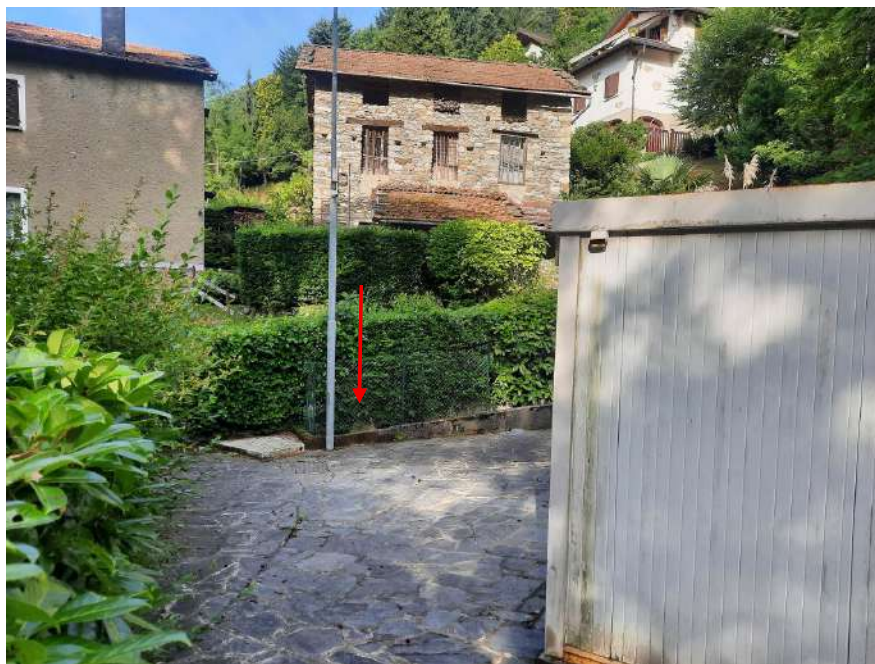
Il sopralluogo svolto in sito indica la presenza di discreti flussi idrici in alveo (alimentati da sorgenti), a differenza delle aste idriche adiacenti, che alla data del rilievo si mostravano asciutti. Il torrente viene tombinato entro proprietà privata non accessibile, poco a monte di via alla Grona.

*Figura 8 – Punto di tombinatura del corso d'acqua (freccia rossa), posto entro area privata recintata.*

In considerazione della ricorrenza dei fenomeni di dissesto con trasporto solido e tracimazione dei flussi lungo l'asta citata, si è proceduto ad aggiornare il quadro dissesti PAI-PGRA individuando un ambito Ee (esondazioni e dissesti morfologici di carattere torrentizio con pericolosità molto elevata) e corrispondente ambito RSCM – H per l'alveo e sponde del torrente comprendendo il primo tratto della tombinatura e le possibili aree di divagazione delle acque tracimate.

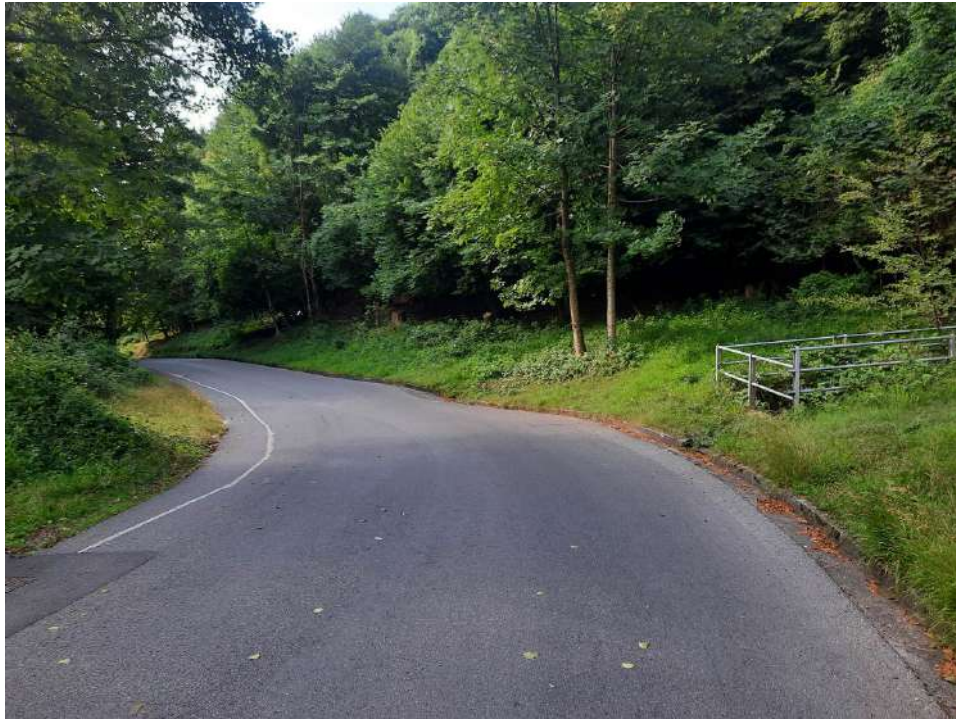
*Figura 10 – Intersezione asta torrentizia (valletto di Bull) con la strada comunale per Breglia*

In considerazione della ricorrenza dei fenomeni di dissesto con trasporto solido e tracimazione dei flussi lungo l'asta citata, si è proceduto ad aggiornare il quadro dissesti PAI-PGRA individuando un ambito Ee (esondazioni e dissesti morfologici di carattere torrentizio con pericolosità molto elevata) e corrispondente ambito RSCM – H per l'alveo e sponde del torrente. Nel tracciamento si è tenuto in considerazione degli interventi di adeguamento e miglioramento della officiosità delle intersezioni delle aste con le strade comunali.

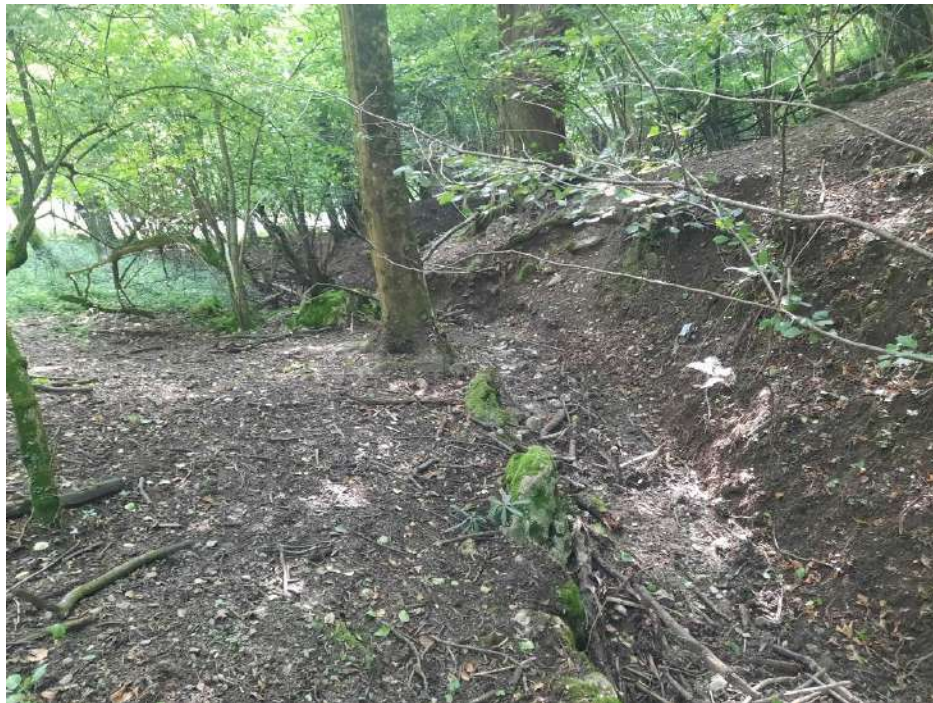
*Figura 11 – Alveo del torrente di figura 10 a monte della intersezione con la strada comunale*

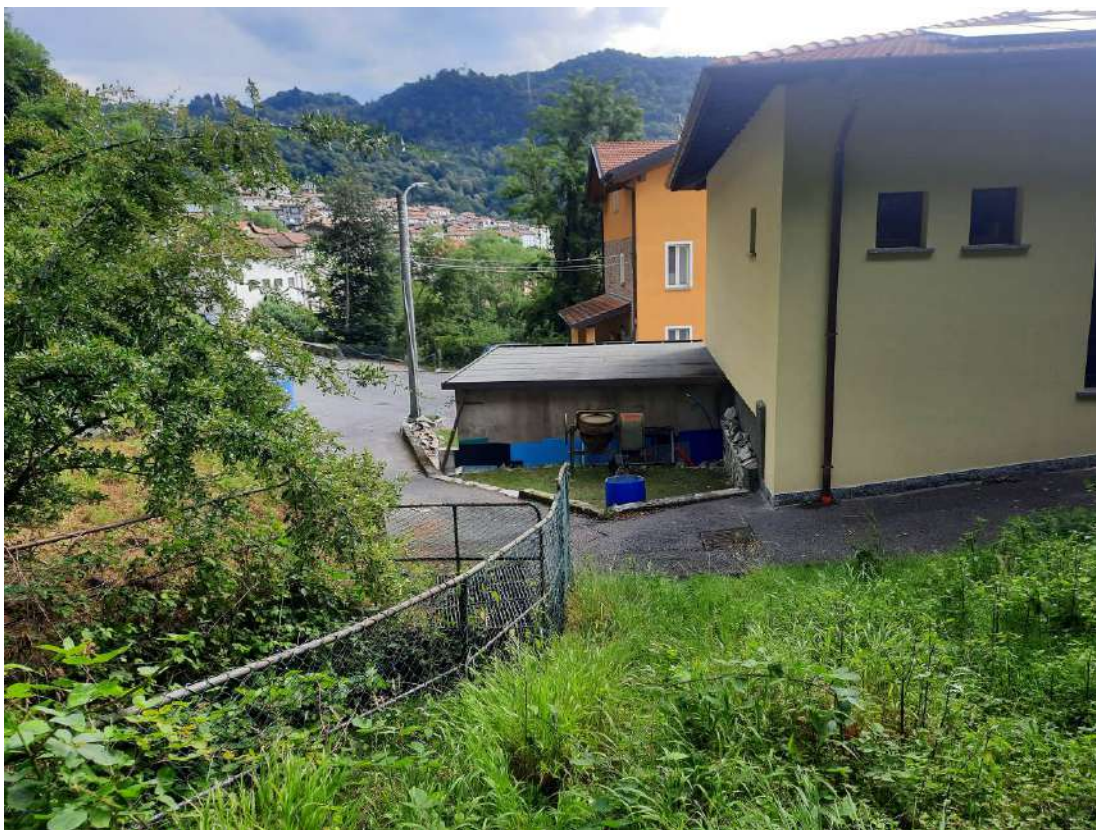
A seguito degli eventi del 2008-2009 sono stati realizzati interventi di adeguamento e miglioramento delle tombinature poste alla intersezione con la strada comunale.

*Figura 12 – Tombinatura valletto di Bull in prossimità della sede comunale*

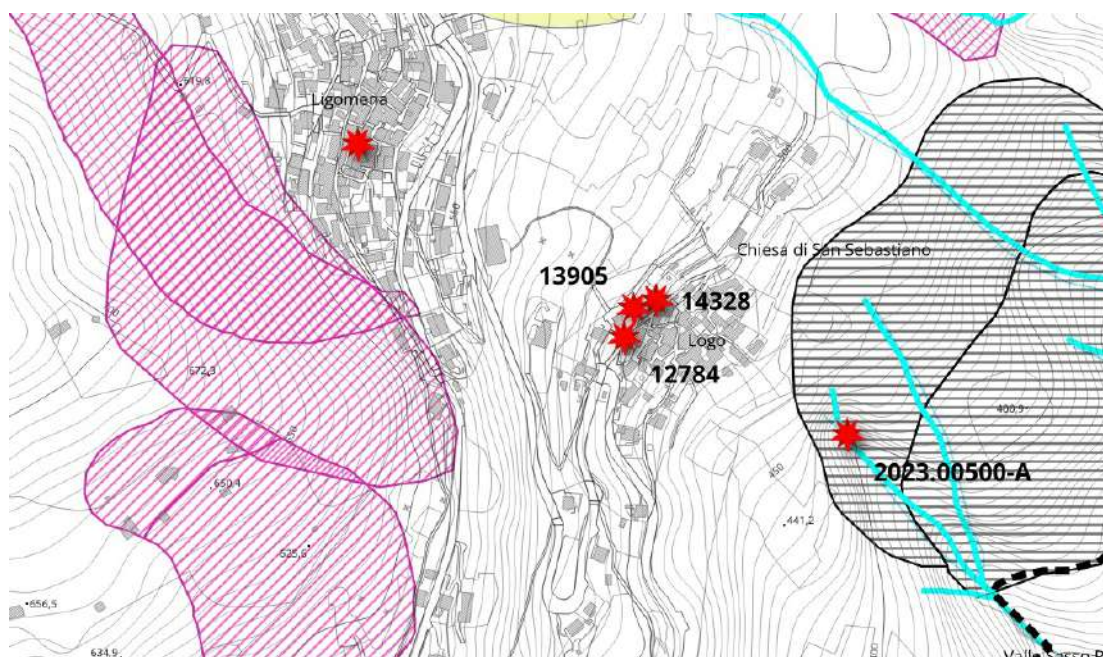
Vengono riportate segnalazioni di locali allagamenti e tracimazione di flussi idrici da correlarsi però ad insufficienza della rete fognaria. Trattandosi di tematiche correlabili in prevalenza alla rete antropica di raccolta delle acque si è optato per non prevedere l'inserimento di nuove aree di dissesto.

Figura 13 - Individuazione segnalazione di dissesto (in figura è riportato il numero della scheda RaSDa). E' riportato il quadro dissesti

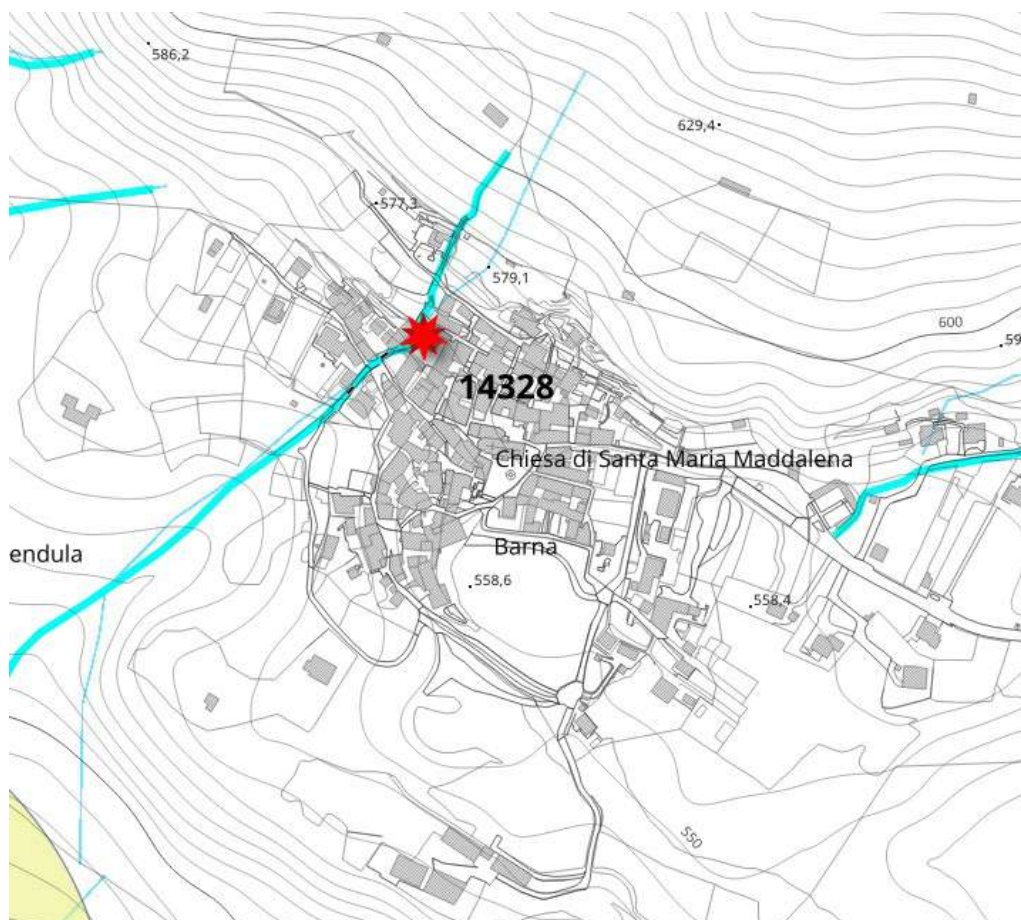
E' riportata una unica segnalazione di dissesto in data 04/09/2009 (Scheda 14328), così descritta: frazione Barna, occlusione di valletto con conseguente straripamento dello stesso nel centro del paese.

Il rilievo svolto in sito indica una esigua estensione del bacino a monte del torrente che attraversa Barna. L'alveo interseca a raso il sentiero posto a monte della frazione di Barna. All'interno dell'abitato il corso d'acqua viene tombinato. La eventuale tracimazione dei flussi verrebbe reincanalata lungo la strada pedonale che corre parallela al tracciato dell'impluvio, senza prevedibili coinvolgimenti con l'edificato circostante.

Figura 14 - Individuazione segnalazione di dissesto (in figura è riportato il numero della scheda RaSDa). E' riportato il quadro dissesti

La scarsa ricorrenza dei fenomeni, (evento unico) unitamente agli esiti dei rilievi in sito hanno portato a non prevedere l'inserimento di nuove aree di dissesto.
