**PLESIO**

**PIANO DI ELIMINAZIONE DELLE  
BARRIERE ARCHITETTONICHE  
P.E.B.A.**

## **SCHEDATURA DEGLI IMMOBILI COMUNALI**

Analisi dello stato di fatto rilevato

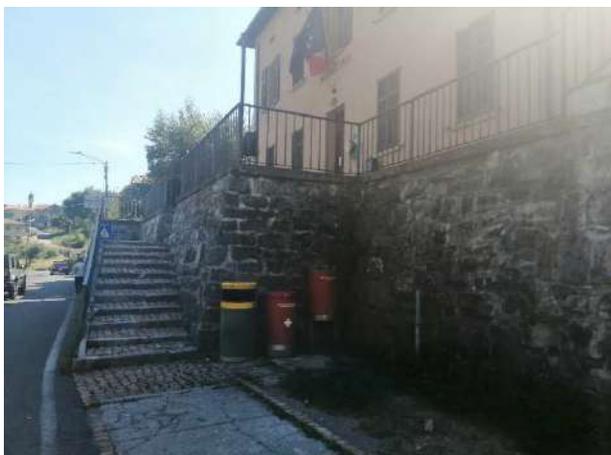
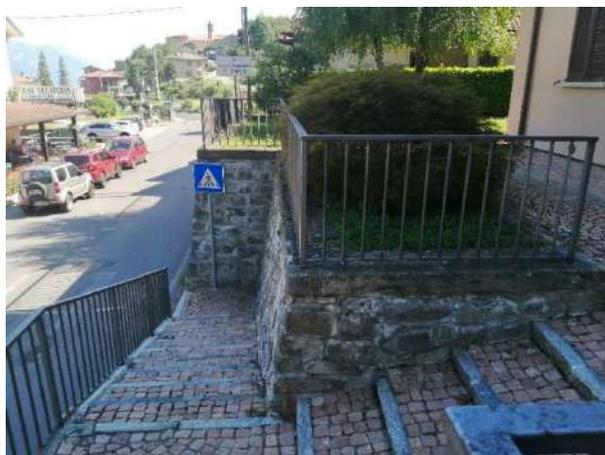
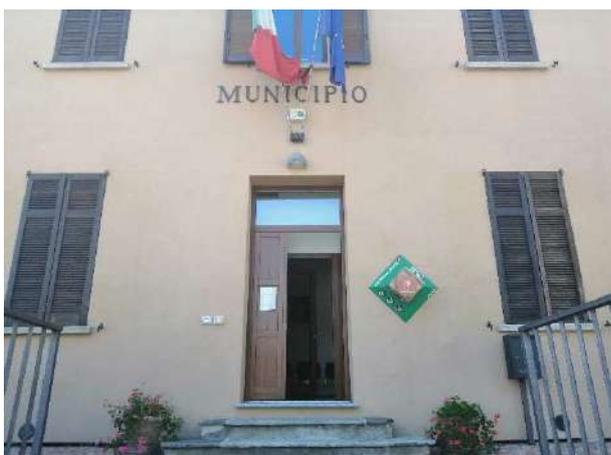
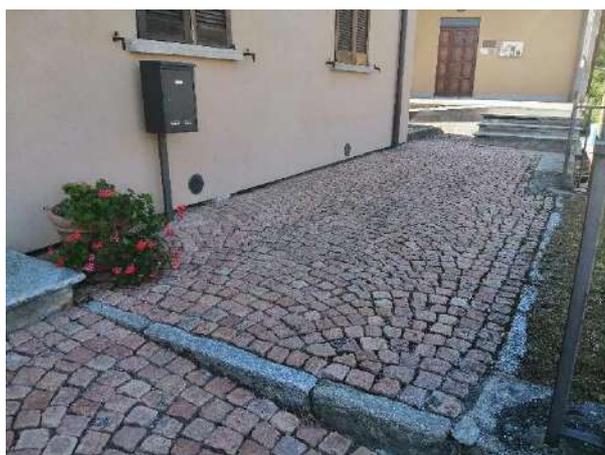
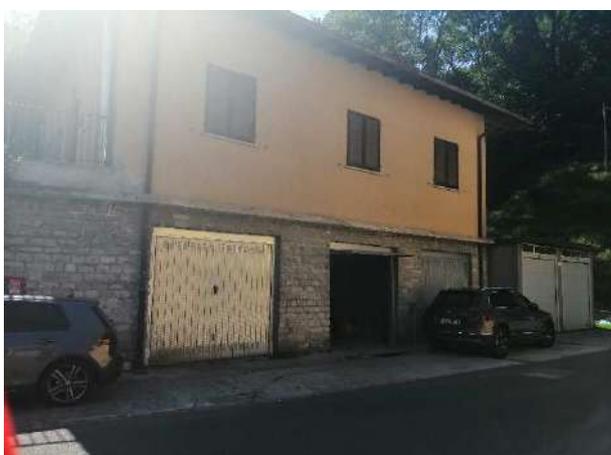
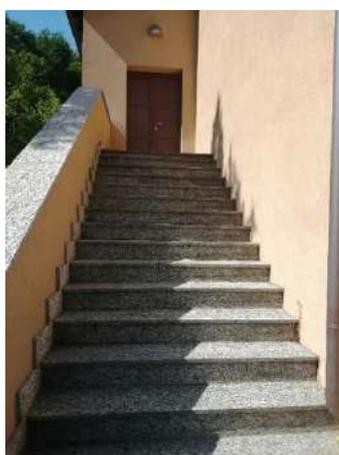
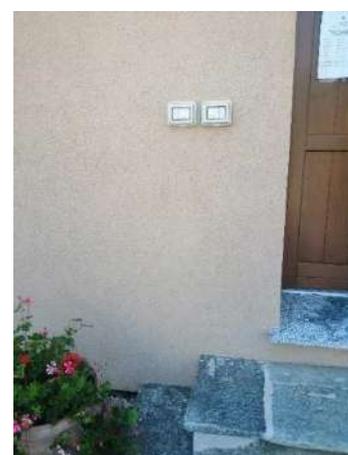
**DOCUMENTAZIONE FOTOGRAFICA**

e.6	La struttura è dotata di <b>segnaletica per i non vedenti</b> ?		NO
e.7	La <b>segnaletica di sicurezza</b> è sufficiente a garantire la <b>corretta individuazione anche ai disabili sensoriali</b> ?		NO Manca mappa tattile

Elementi riscontrati ove intervenire per il superamento delle barriere architettoniche	Opere da eseguire per il superamento delle barriere architettoniche	Valorizzazione del costo
A - PARCHEGGIO	ASSENZA DI PARCHEGGIO RISERVATO	FORNITURA E POSA DI SEGNALETICA VERTICALE ED ORIZZONTALE	500 €
B - ACCESSO	CITOFONO NON RAGGIUNGIBILE	COLLOCAMENTO CITOFONO AD ALTEZZA TRA 110 CM E 120 CM	500 €
	DISLIVELLO DELLE SOGLIE D'INGRESSO PARI O SUPERIORE A 2,5 CM	FORNITURA E POSA DI RAMPE DI RACCORDO	5.000 €
C - SERVIZI IGIENICI	SERVIZI IGIENICI DA INTEGRARE AL PIANO TERRA	FORNITURA E POSA DI VASO-BIDET CON ACCESSORI E INTEGRAZIONE MANIGLIONI POSIZIONAMENTO DEL CARTELLO DEDICATO	20.000€
	SERVIZI IGIENICI DA INTEGRARE PIANO PRIMO	FORNITURA E POSA DI VASO-BIDET CON ACCESSORI E INTEGRAZIONE MANIGLIONI POSIZIONAMENTO DEL CARTELLO DEDICATO	20.000€
D - COLLEGAMENTI VERTICALI	ASSENZA SEGNALETICA FINE ED INIZIO SCALA INTERNA (	REALIZZAZIONE SEGNALETICA FINE ED INIZIO SCALA	300€

ASSENZA SECONDO CORRIMANO SCALA INTERNA	FORNITURA E POSA SECONDO CORRIMANO	2.000€
	MANCANZA DI COLLEGAMENTI VERTICALI	FORNITURA E POSA DI ASCENSORE	65.000
E - PERCORSI INTERNI E AREA ESTERNA DI PERTINENZA	ELIMINAZIONE DISLIVELLI E PORTE DI ACCESSO CON LUCE DI 70 CM	POSA DI RAMPE E RIDIMENSIONAMENTO PORTE DA 80 CM	15.000€
	ASSENZA DI INDICAZIONI PER DISABILI SENSORIALI	FORNITURA E POSA DI MAPPA TATTILE	3.300€
<b>TOTALE</b>		<b>131.600 €</b>

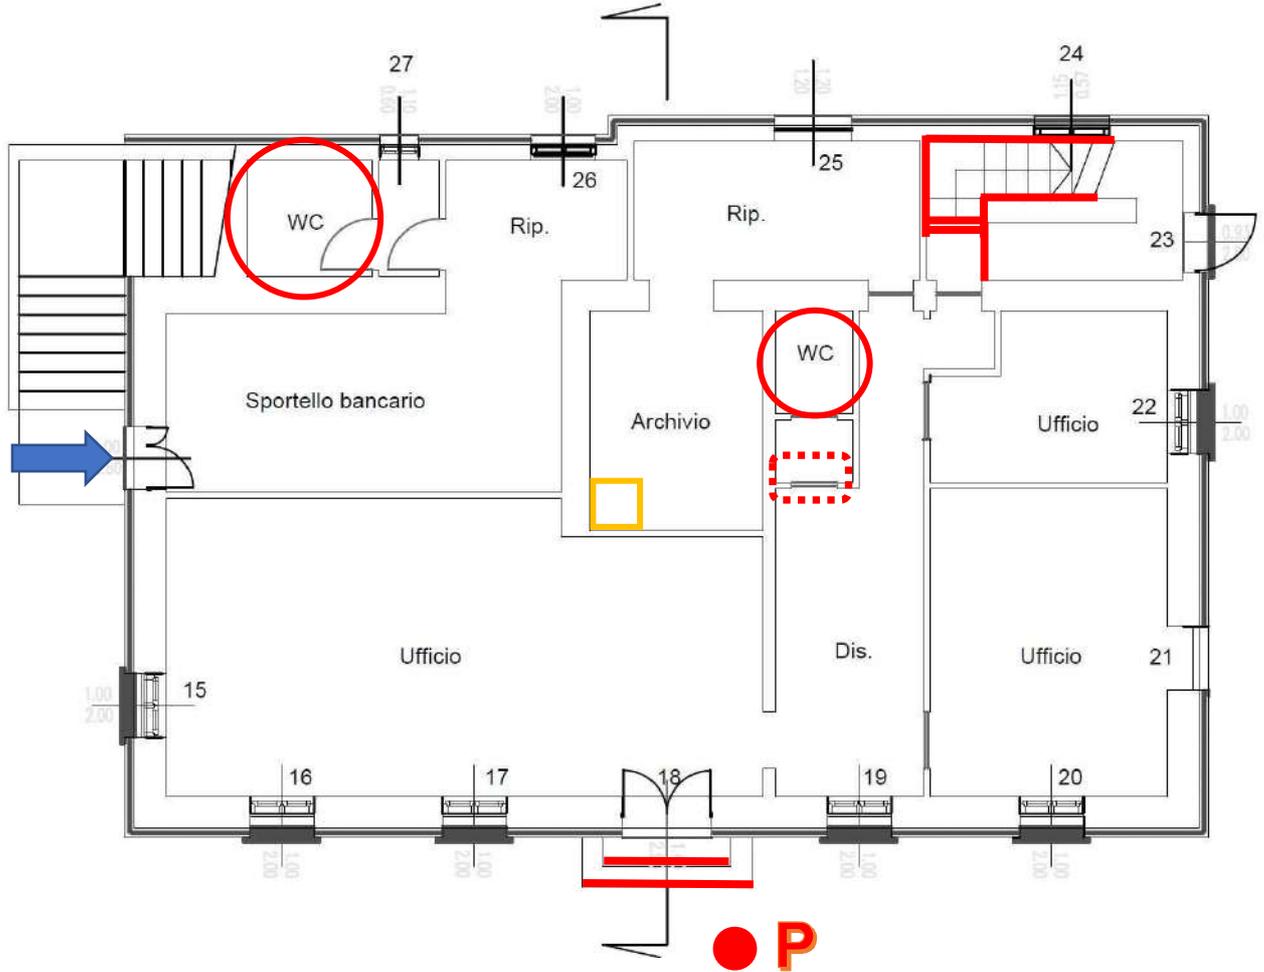
PLANIMETRIA EDIFICIO - PIANO TERRA

INGRESSO
-

MANCANZA DI PARCHEGGI RISERVATI
-

MANCANZA DI CITOFONO / TROPPO ALTO
-

MANCANZA DI SERVIZI IGIENICI PER DISABILI
-

BARRIERA SOGLIA SERRAMENTO / DISLIVELLO / GRADINO
-

PORTE CON MISURA NON IDONEA
-

ASCENSORE IN PROGETTO

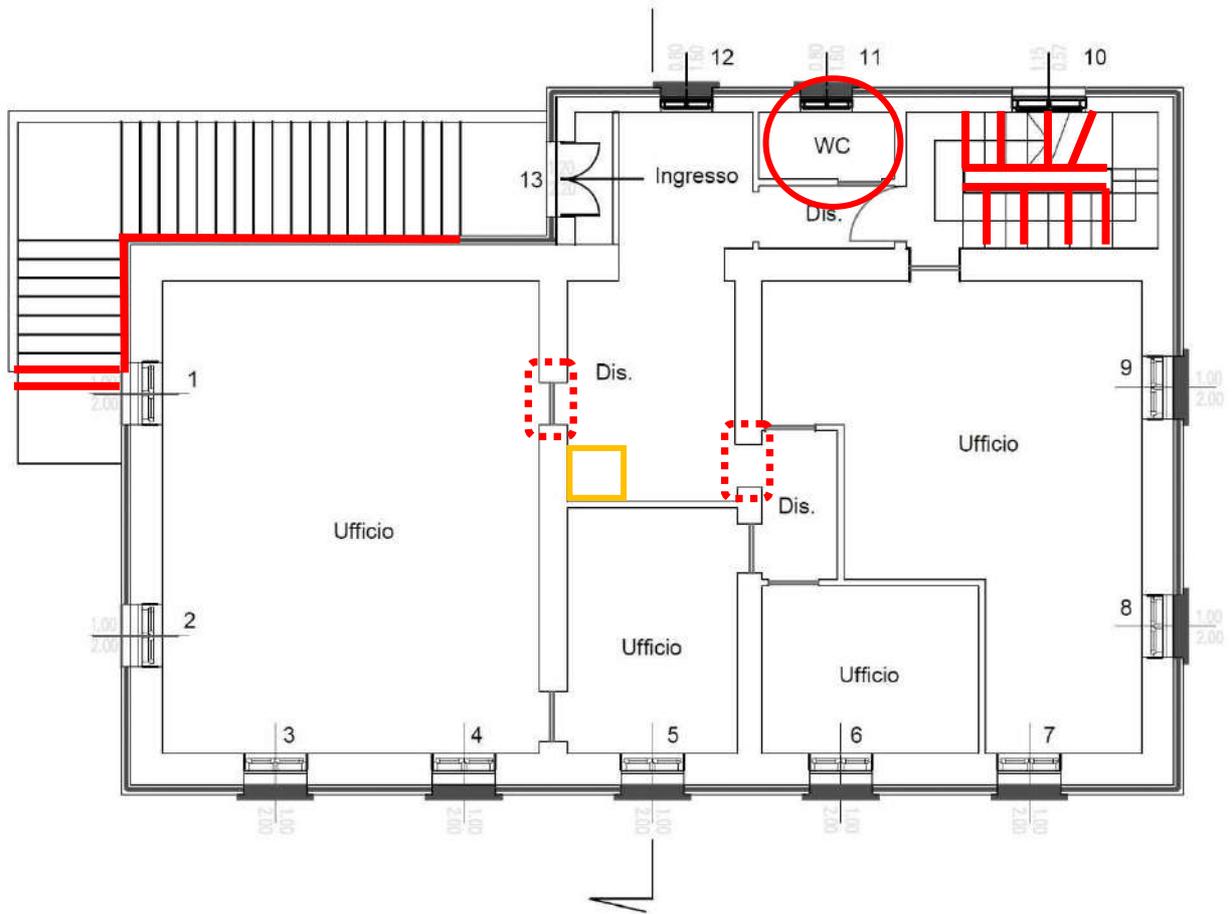
PLANIMETRIA – PIANO PRIMO

BARRIERA SOGLIA SERRAMENTO / DISLIVELLO / GRADINO
-

MANCANZA DI SERVIZI IGIENICI PER DISABILI
-

PORTE CON MISURA NON IDONEA
-

ASCENSORE IN PROGETTO

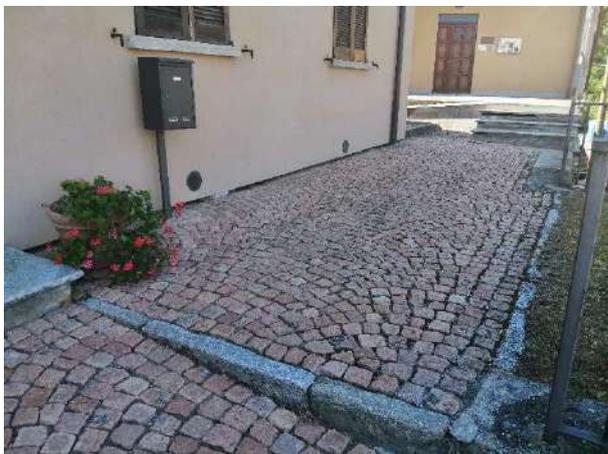
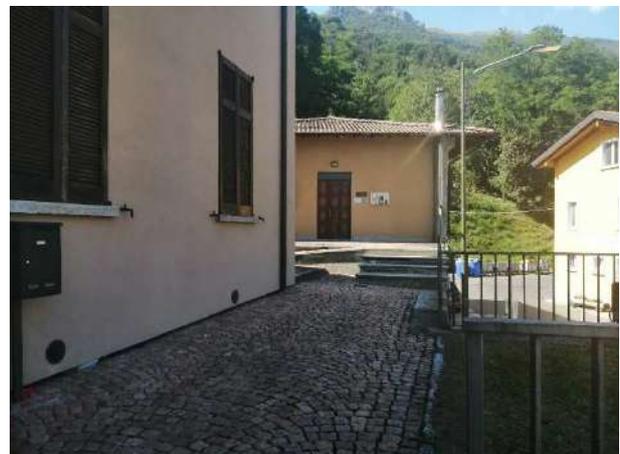
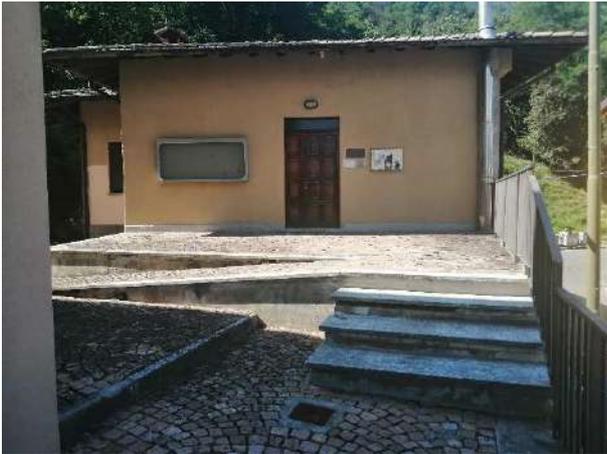
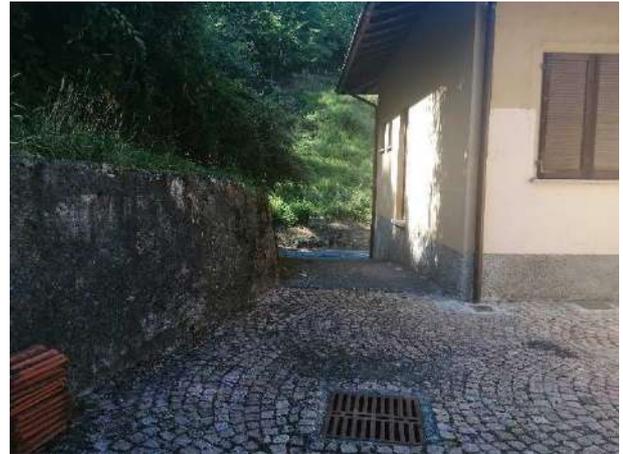
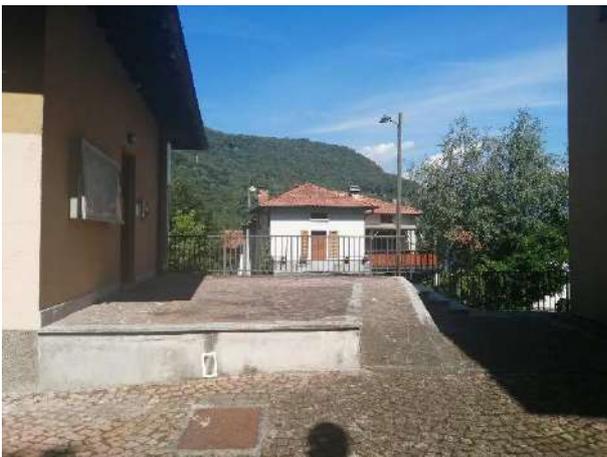
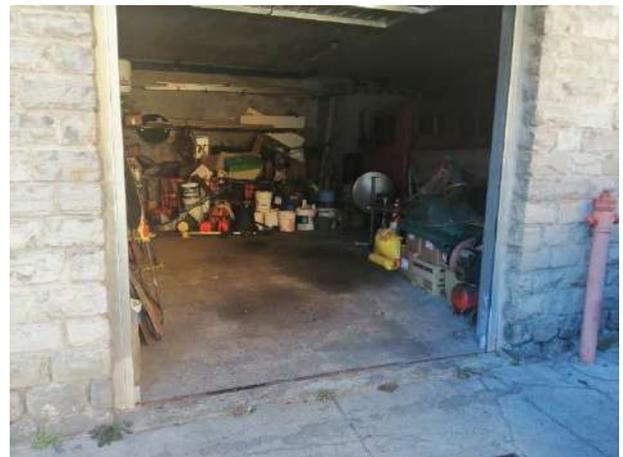
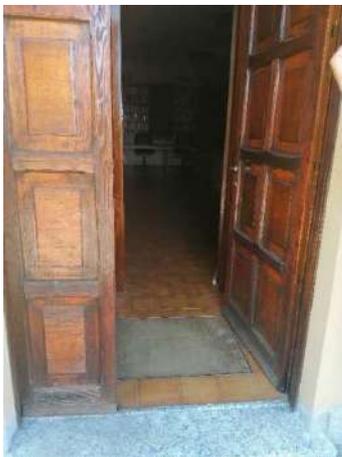
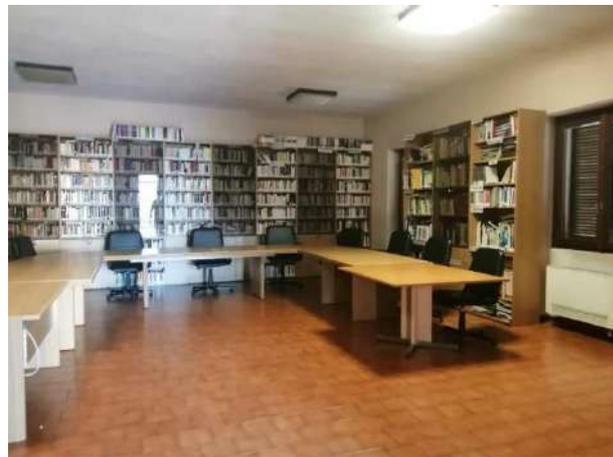
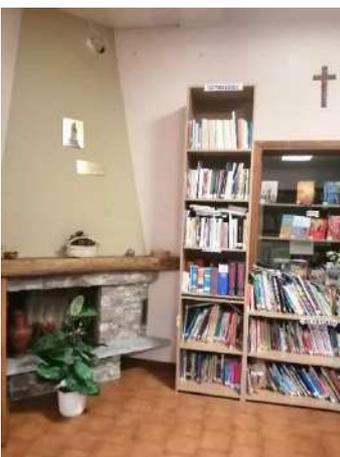
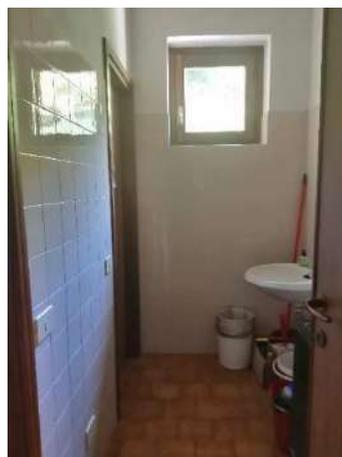
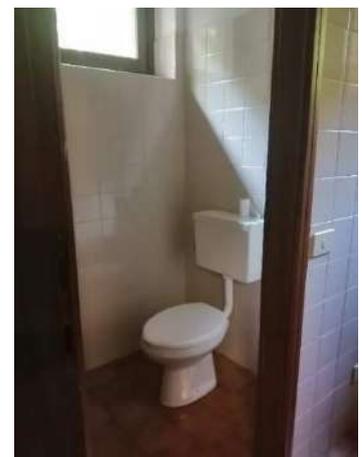
**DOCUMENTAZIONE FOTOGRAFICA**

b.5	Il percorso è privo di elementi che <b>sporgono dalla quota del pavimento più di 2,5cm</b> ?	<b>D.P.R. 503/96</b> Art. 15,16  <b>D.M. 236/89</b> Art.4.1.2, 8.1.2	NO Soglia uscita di sicurezza 5.5cm
b.6	Il <b>campanello</b> e/o citofono si trovano ad un'altezza da terra compresa tra <b>40 e 130 cm</b> ?	<b>D.P.R. 503/96</b> Art. 15  <b>D.M. 236/89</b> Art.8.1.5	NO manca

C - SERVIZI IGIENICI			
c.1	La struttura è dotata di <b>servizi igienici</b> con caratteristiche e dimensioni minime tali da essere utilizzabili anche da persone con disabilità e in numero adeguato? (vedi i seguenti quesiti di dettaglio)	<p><b>D.P.R. 503/96</b> Art. 15</p> <p><b>D.M. 236/89</b> Art.4.1.6, 8.1.6</p>	NO
c.2	La <b>porta di ingresso</b> al servizio igienico ha una larghezza <b>minima di 80 cm</b> ?		SI
c.33	I <b>sanitari hanno dimensioni e distanze</b> previsti dalla norma?		SI Sanitari da integrare
c.4	<b>Sono presenti maniglioni e corrimano</b> in vicinanza degli apparecchi, con posizione e caratteristiche adeguate? (*)		NO Da integrare
c.5	Il bagno o spogliatoio è <b>dotato di doccia accessibile</b> ? (solo per le strutture in cui serve)		NO

e.5	I <b>corridoi</b> sono dotati di sufficiente <b>illuminazione</b> ?		SI
e.6	La struttura è dotata di <b>segnaletica per i non vedenti</b> ?		NO
e.7	La <b>segnaletica di sicurezza</b> è sufficiente a garantire la <b>corretta individuazione anche ai disabili sensoriali</b> ?		NO

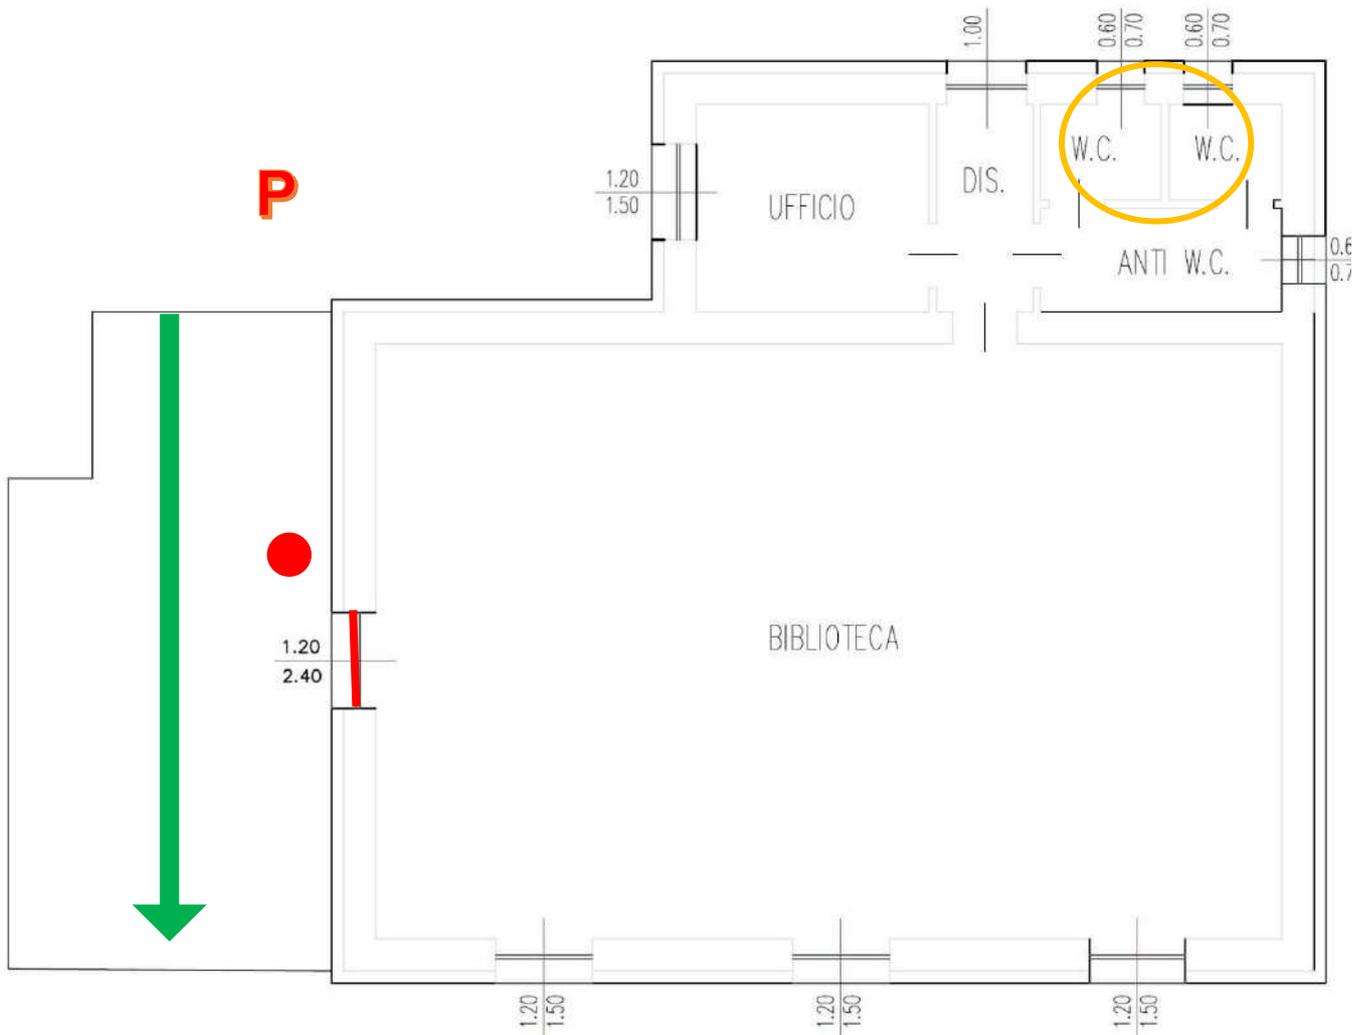
PLANIMETRIA PIANO PRIMO

- P** MANCANZA DI PARCHEGGI RISERVATI
- MANCANZA DI CITOFONO / TROPPO ALTO
- BARRIERA SOGLIA SERRAMENTO / DISLIVELLO / GRADINO
- RAMPE DI RACCORDO DISLIVELLI
- BAGNI DA ADATTARE

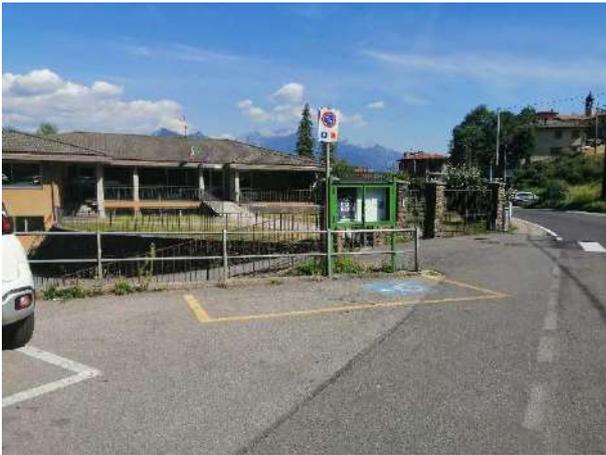
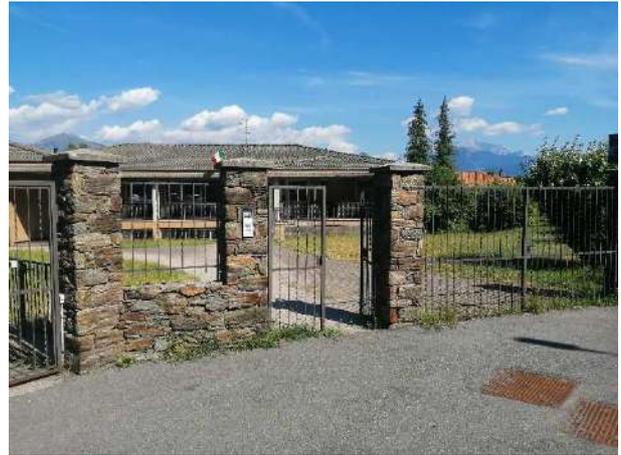
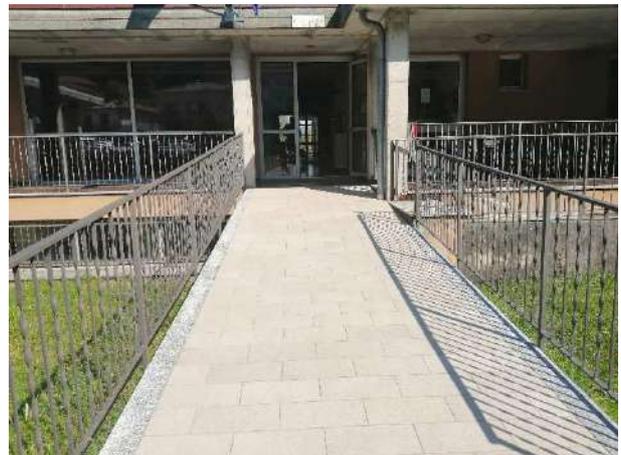
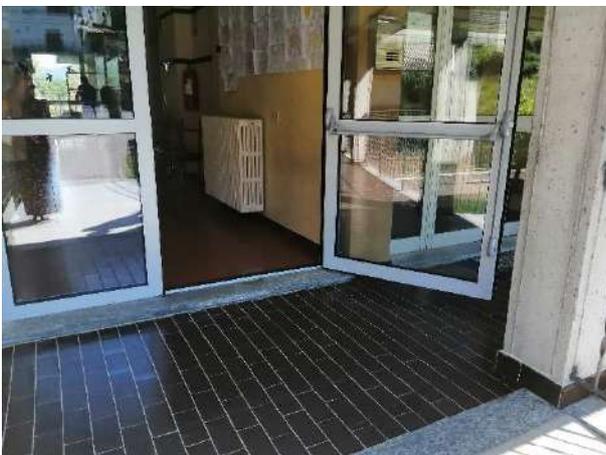
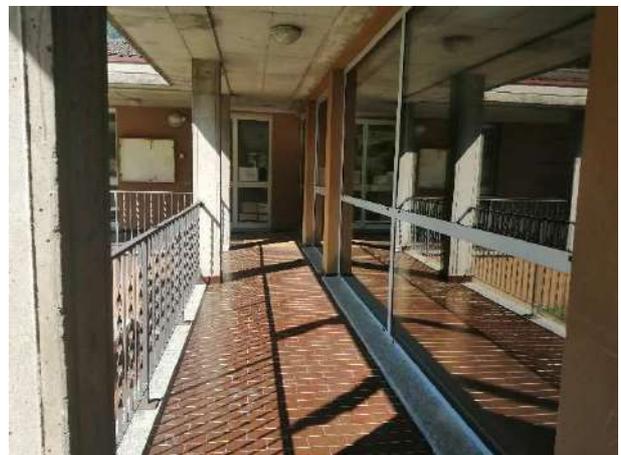
**DOCUMENTAZIONE FOTOGRAFICA**

e.4	La <b>luce netta delle porte</b> interne è almeno <b>uguale o superiore a 75cm?</b>	D.P.R. 503/96 Art.15 D.M. 236/89 Art.4.1.1, 8.1.1	SI
e.5	I <b>corridoi</b> sono dotati di sufficiente <b>illuminazione?</b>		SI
e.6	La struttura è dotata di <b>segnaletica per i non vedenti?</b>		NO
e.7	La <b>segnaletica di sicurezza</b> è sufficiente a garantire la <b>corretta individuazione anche ai disabili sensoriali?</b>		NO

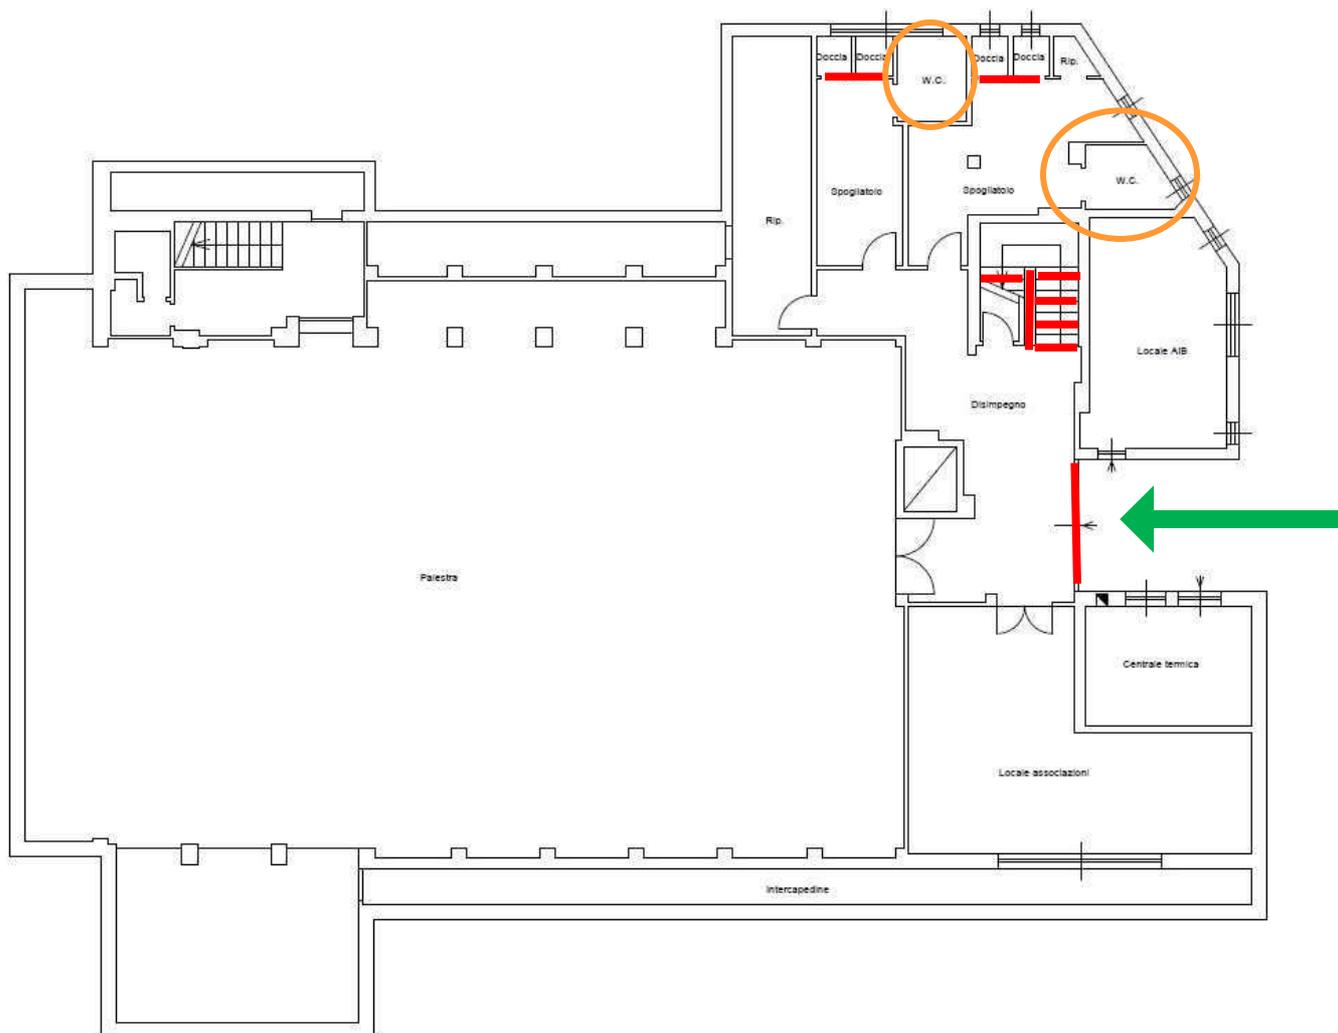
**PLANIMETRIA EDIFICIO - PIANO SEMINTERRATO**

**PIANTA PIANO SEMINTERRATO**  
scala 1:100

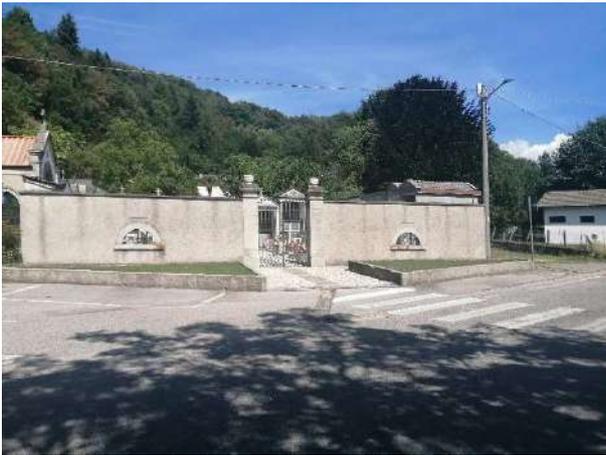
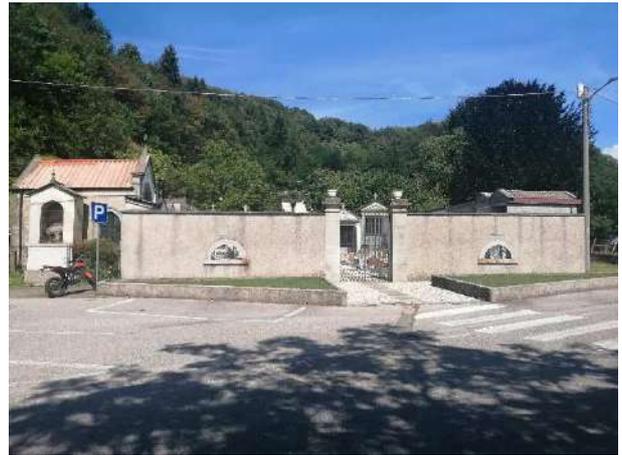
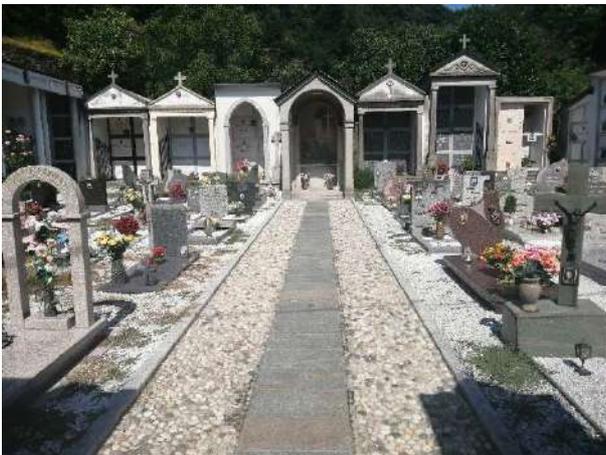
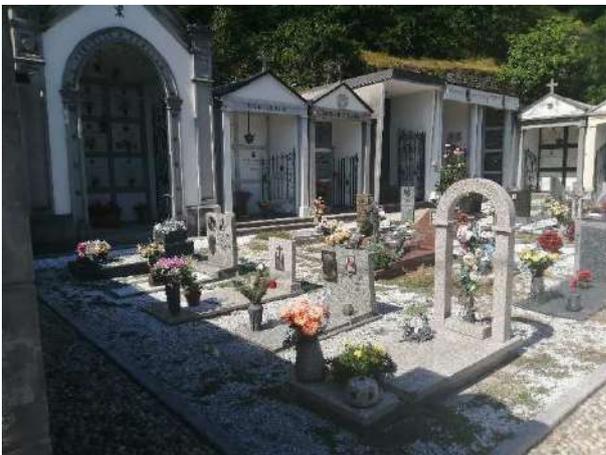
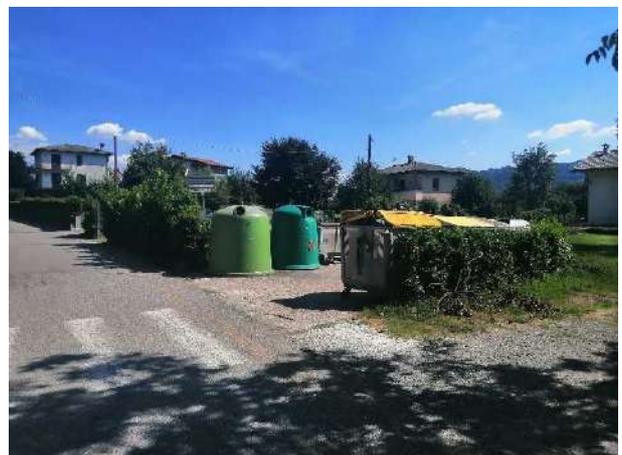
**DOCUMENTAZIONE FOTOGRAFICA**

Elemento		Rif. normativo	Dotazione SI/NO - note Progetti in corso di esecuzione
<b>A - PARCHEGGIO</b>			
a.1	Ci sono <b>parcheggi riservati</b> per persone con disabilità in prossimità del percorso di collegamento all'accesso? ( <b>min. 1 ogni 50</b> ) (3,20x6,00m)	<b>D.P.R. 503/96</b> Art. 10 ,16	NO Vedi scheda parcheggio 6
a.2	La segnaletica verticale e orizzontale è conforme alla normativa? (*)	<b>D.L. 285/92</b> Art. 40 del Regolamento di attuazione	//
a.3	Il parcheggio risulta complanare al percorso, ed eventuali dislivelli sono risolti tramite rampe o altre soluzioni?	<b>D.P.R. 503/96</b> Art. 16 <b>D.M. 236/89</b> Art. 4.2.3	//

<b>B - ACCESSO</b>			
b.1	Il <b>percorso</b> pedonale che collega l'edificio al parcheggio e ai punti di fermata dei mezzi di trasporto è <b>privo di barriere</b> ? -gradini, dislivelli -segnalatori tattili/colorati per ipovedenti: (cambiamento di pavimentazione, sfere di 4-5mm, griglie, in corrispondenza di attraversamenti)	<b>D.P.R. 503/96</b> Art. 16 <b>D.M. 236/89</b> Art. 4.2.3	SI
b.2	La <b>finitura della pavimentazione</b> dei percorsi pedonali esterni è in buono stato e antisdrucchiolo?	<b>D.P.R. 503/96</b> Art. 15 <b>D.M. 236/89</b> Art. 4.1.2	SI Pavimentazione in acciottolato
b.3	La zona antistante e retrostante all'ingresso è <b>complanare</b> con una piattaforma libera di min. <b>cm140x140</b> ?	<b>D.P.R. 503/96</b> Art. 16 <b>D.M. 236/89</b> Art. 8.1.1	SI
b.4	La luce netta del cancello di ingresso è <b>almeno 80 cm</b> ?	<b>D.P.R. 503/96</b> Art. 15 <b>D.M. 236/89</b> Art. 4.1.1, 8.1.1	SI

b.5	Il percorso è privo di elementi che <b>sporgono dalla quota del pavimento più di 2,5cm</b> ?	<b>D.P.R. 503/96</b> Art. 15,16 <b>D.M. 236/89</b> Art.4.1.2, 8.1.2	NO
b.6	Il <b>pulsante per apertura cancello fuori orario</b> si trova ad un'altezza da terra compresa tra <b>40 e 130 cm</b> ?	<b>D.P.R. 503/96</b> Art. 15 <b>D.M. 236/89</b> Art.8.1.5	SI

E - PERCORSI INTERNI E AREA ESTERNA DI PERTINENZA			
e.1	La <b>finitura della pavimentazione interna</b> è in buono stato e <b>antisdrucchiolevole</b> ?  La <b>finitura della pavimentazione esterna</b> è in buono stato e <b>antisdrucchiolevole</b> ?	<b>D.P.R. 503/96</b> Art.16  <b>D.M. 236/89</b> Art.4 4.2.2, 8.2.2	SI Interna – pavimentazione in acciottolato
e.2	I <b>camminamenti</b> hanno una larghezza <b>minima di 90 cm</b> ?	<b>D.P.R. 503/96</b> Art.15 <b>D.M. 236/89</b> Art. 4.1.9, 8.1.9	SI
e.3	La struttura è dotata di <b>segnaletica per i non vedenti</b> ?		NO
e.4	La <b>segnaletica di sicurezza</b> è sufficiente a garantire la <b>corretta individuazione anche ai disabili sensoriali</b> ?		NO.

<b>Elementi riscontrati ove intervenire per il superamento delle barriere architettoniche</b>	<b>Opere da eseguire per il superamento delle barriere architettoniche</b>	<b>Valorizzazione del costo</b>
B - ACCESSO	CITOFONO AD ALTEZZA SUPERIORE A 120 CM	COLLOCAMENTO CITOFONO AD ALTEZZA TRA 110 CM E 120 CM	200 €
C - SERVIZI IGIENICI	ASSENZA DI BANGO DEDICATO	FORNITURA E POSA DI BAGNI PREFABBRICATI	25'000€
<b>TOTALE</b>		<b>25.200 €</b>

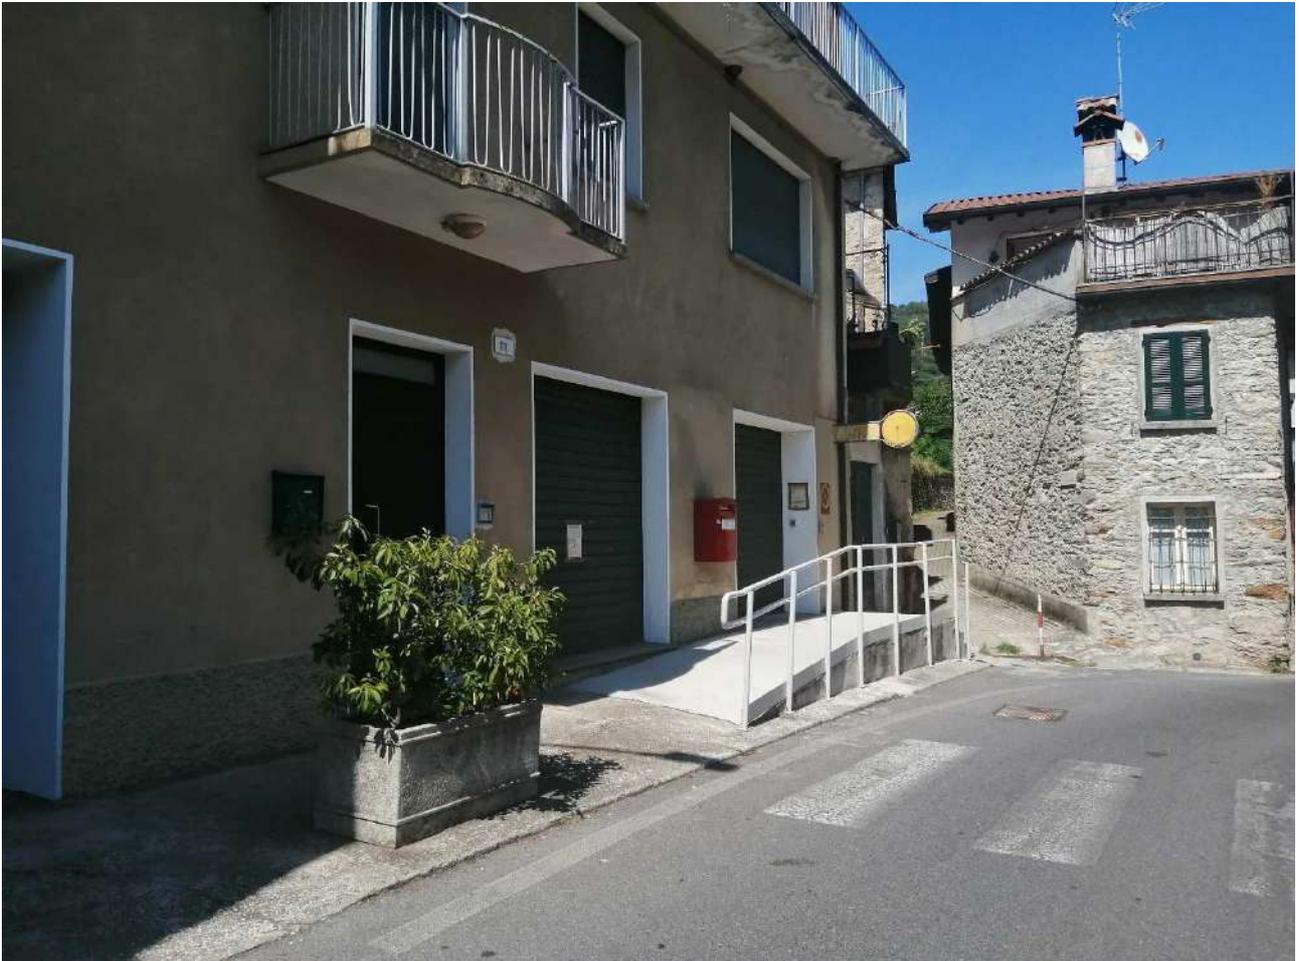
### DOCUMENTAZIONE FOTOGRAFICA

**NOTA:** La struttura è privata, per questo motivo sono stati analizzati esclusivamente gli spazi esterni di accesso

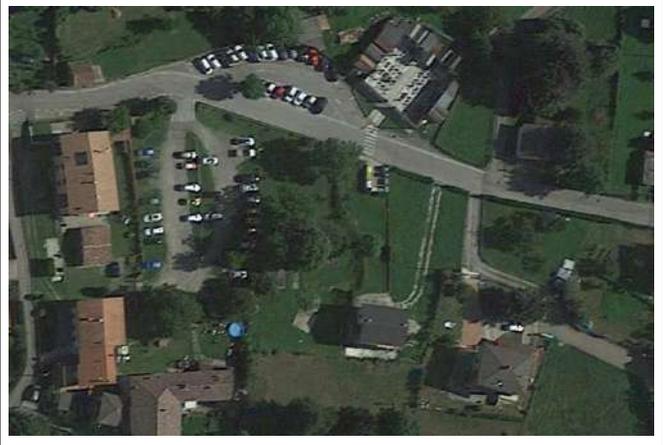
<b>PEBA - scheda rilievo SPAZI PUBBLICI</b>	Cod.
Struttura: PARCO GIOCHI	<b>10</b>
Indirizzo: BARNA

Elemento		Rif. normativo	Dotazione - Note - Progetti in corso di esecuzione
<b>A - PARCHEGGIO</b>			
a.1	Ci sono <b>parcheggi riservati</b> per persone con disabilità in prossimità del percorso di collegamento all'accesso? ( <b>min. 1 ogni 50</b> ) (3,20x6,00m)	D.P.R. 503/96 Art. 10 ,16	NO Vedi scheda parcheggio 6
a.2	La <b>segnaletica</b> verticale e orizzontale è conforme alla normativa?	D.L 285/92 Art. 40 del Regolamento di attuazione	//
a.3	Il parcheggio risulta <b>complanare</b> al percorso di accesso, ed eventuali dislivelli sono risolti tramite rampe o altre soluzioni?	D.P.R. 503/96 Art. 16 D.M. 236/89 Art. 4.2.3	//
<b>B - ACCESSO E CAMMINAMENTI INTERNI</b>			
b.1	L'accesso pedonale ha una larghezza <b>minima di 90 cm</b> lungo tutto il tragitto?	D.P.R. 503/96 Art. 4, 5 D.M. 236/89 Art. 4.2.1, 8.2.1	SI
b.2	I dislivelli presenti lungo il percorso sono dotati di <b>rampe a pendenza massima 8% e ottimale 5%</b> ? La <b>pendenza trasversale al senso di marcia è inferiore al 2%</b> ?	D.P.R. 503/96 Art. 3 D.M. 236/89 Art. 4.2.1, 8.2.1	SI

b.3	La superficie della <b>pavimentazione</b> risulta essere in buono stato, <b>priva di sconnessioni e antisdrucchiolevole</b> ?	D.M 236/89 Art. 4.2.1, 8.2.1	NO Pavimentazione a prato – mancanza di camminamenti
b.4	Il percorso è <b>privo di elementi sporgenti</b> dal piano di calpestio <b>più di 2cm</b> ?	D.M 236/89 Art. 4.2.2, 8.2.2	SI
b.5	La struttura è dotata di <b>arredi - giochi per disabili o percorsi tattili</b> ?		NO
Nota:

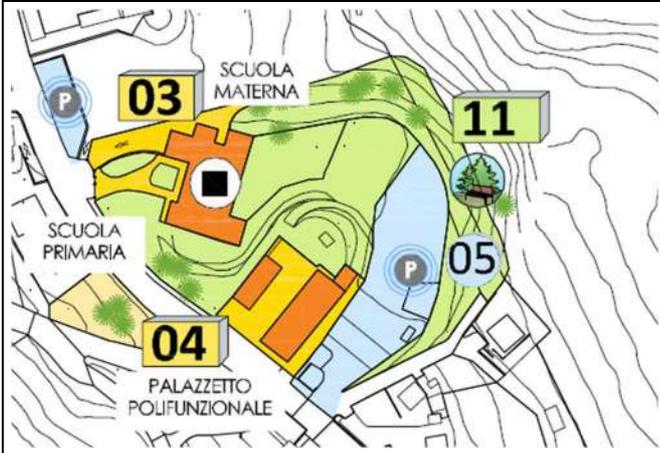
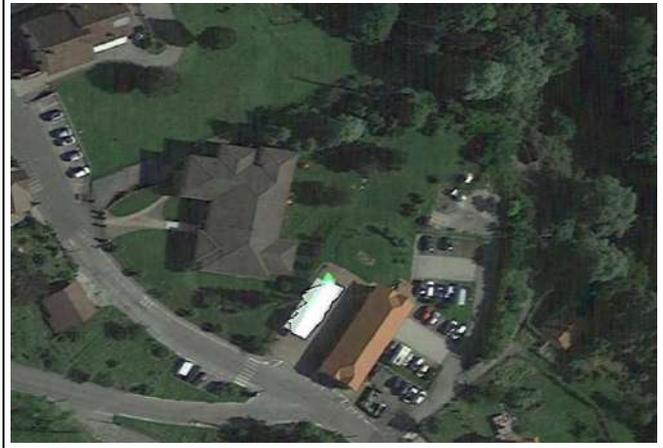
<b>PEBA - scheda rilievo SPAZI PUBBLICI</b>	Cod.
Struttura: PARCO GIOCHI	<b>11</b>
Indirizzo: CALVESEGLIO

Elemento		Rif. normativo	Dotazione - Note - Progetti in corso di esecuzione
<b>A - PARCHEGGIO</b>			
a.1	Ci sono <b>parcheggi riservati</b> per persone con disabilità in prossimità del percorso di collegamento all'accesso? ( <b>min. 1 ogni 50</b> ) (3,20x6,00m)	D.P.R. 503/96 Art. 10 ,16	NO Vedi scheda parcheggio 5
a.2	La <b>segnaletica</b> verticale e orizzontale è conforme alla normativa?	D.L 285/92 Art. 40 del Regolamento di attuazione	//
a.3	Il parcheggio risulta <b>complanare</b> al percorso di accesso, ed eventuali dislivelli sono risolti tramite rampe o altre soluzioni?	D.P.R. 503/96 Art. 16 D.M. 236/89 Art. 4.2.3	//
<b>B - ACCESSO E CAMMINAMENTI INTERNI</b>			
b.1	L'accesso pedonale ha una larghezza <b>minima di 90 cm</b> lungo tutto il tragitto?	D.P.R. 503/96 Art. 4, 5 D.M. 236/89 Art. 4.2.1, 8.2.1	SI
b.2	I dislivelli presenti lungo il percorso sono dotati di <b>rampe a pendenza massima 8% e ottimale 5%</b> ? La <b>pendenza trasversale al senso di marcia è inferiore al 2%</b> ?	D.P.R. 503/96 Art. 3 D.M. 236/89 Art. 4.2.1, 8.2.1	SI

b.3	La superficie della <b>pavimentazione</b> risulta essere in buono stato, <b>priva di sconnessioni e antisdrucchiolevole</b> ?	D.M 236/89 Art. 4.2.1, 8.2.1	NO Pavimentazione a prato – mancanza di camminamenti
b.4	Il percorso è <b>privo di elementi sporgenti</b> dal piano di calpestio <b>più di 2cm</b> ?	D.M 236/89 Art. 4.2.2, 8.2.2	SI
b.5	La struttura è dotata di <b>arredi - giochi per disabili o percorsi tattili</b> ?		NO

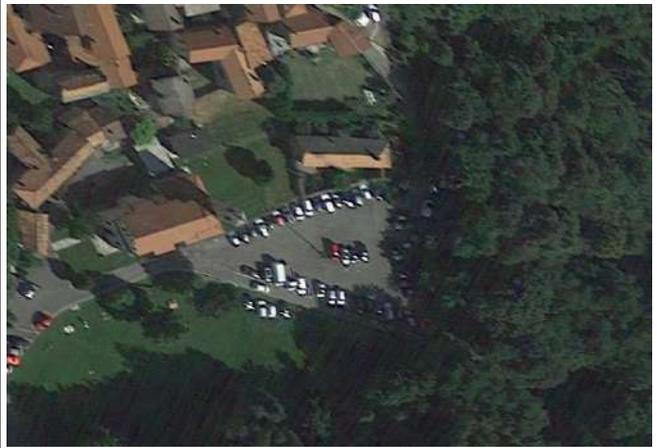
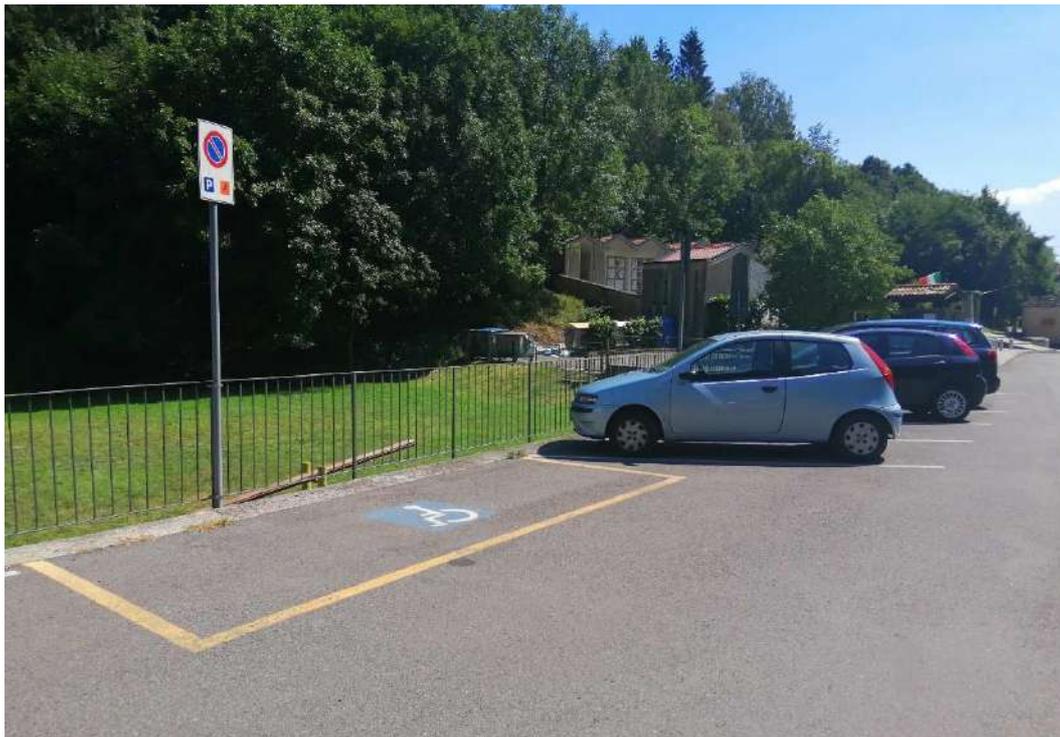
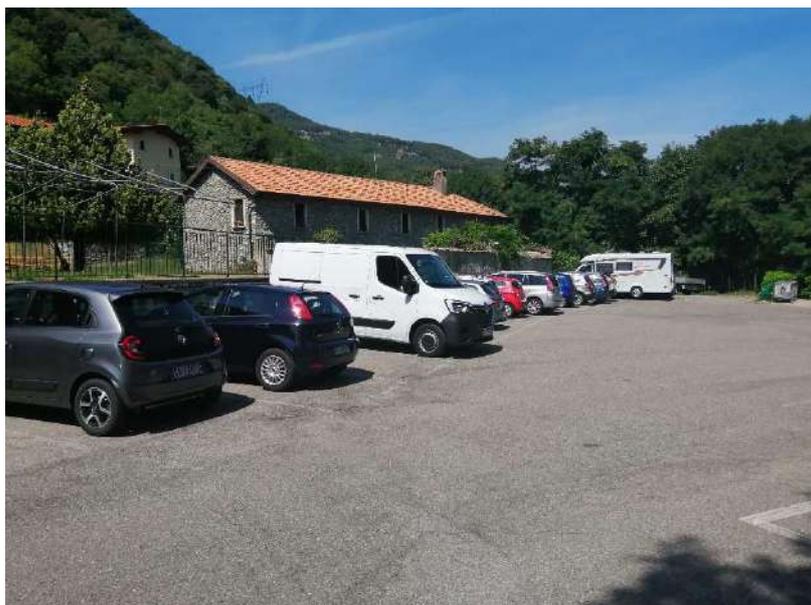
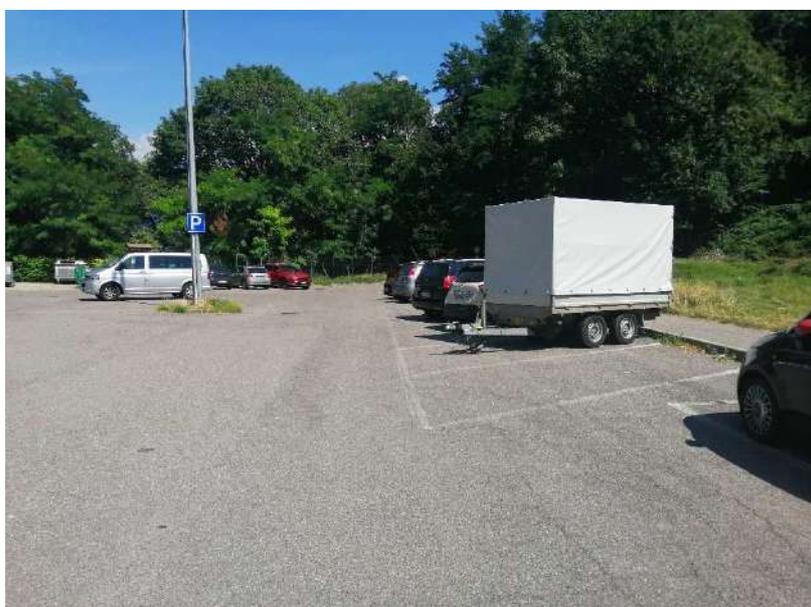
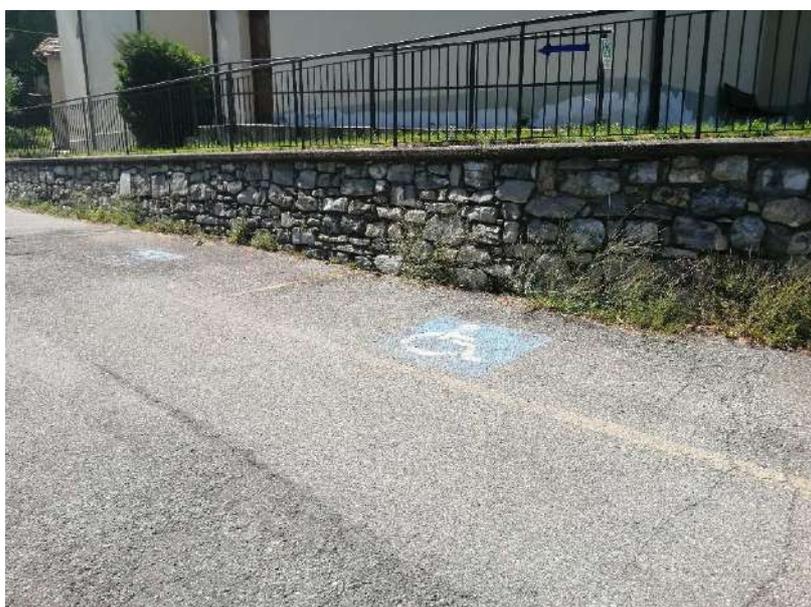
<b>PEBA - scheda rilievo <b>PARCHEGGI</b></b>	Cod.
Struttura: <i>PARCHEGGIO PUBBLICO</i>	<b>01</b>
Indirizzo: <i>VIA PER CARCENTE - BREGLIA</i>

Elemento		Rif. normativo	Dotazione - Note - Progetti in corso di esecuzione
<b>PARCHEGGIO</b>			
a.1	Ci sono <b>parcheggi riservati</b> per persone con disabilità in prossimità del percorso di collegamento all'accesso? ( <b>min. 1 ogni 50</b> ) (3,20x6,00m)	<b>D.P.R. 503/96</b> Art. 10 ,16	SI
a.2	La <b>segnaletica</b> verticale e orizzontale è conforme alla normativa?	<b>D.L 285/92</b> Art. 40 del Regolamento di attuazione	NO Integrare segnaletica orizzontale
a.3	Il parcheggio risulta <b>complanare</b> al percorso, ed eventuali dislivelli sono risolti tramite rampe o altre soluzioni?	<b>D.P.R. 503/96</b> Art. 16 <b>D.M. 236/89</b> Art. 4.2.3	SI Leggermente in pendenza
<b>TOTALE</b>		<b>10 €</b>
