**PLESIO**

**PIANO DI ELIMINAZIONE DELLE  
BARRIERE ARCHITETTONICHE  
P.E.B.A.**

## **SCHEDATURA DEGLI IMMOBILI COMUNALI**

Analisi dello stato di fatto rilevato

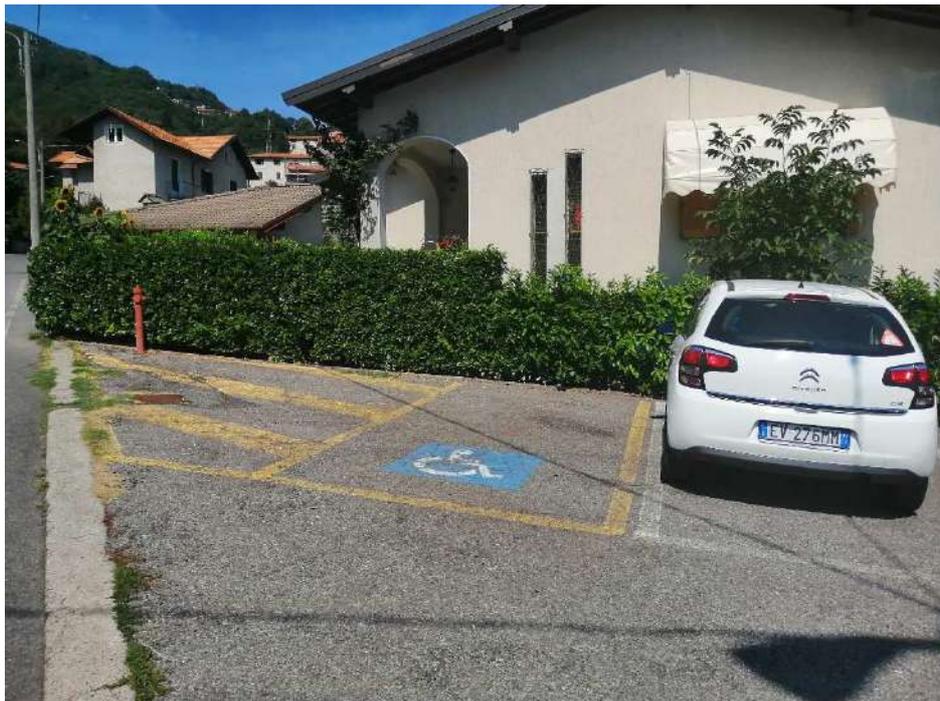
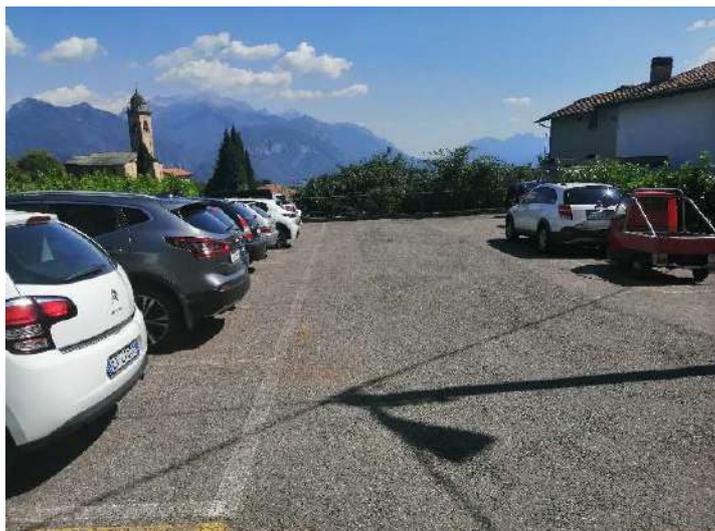
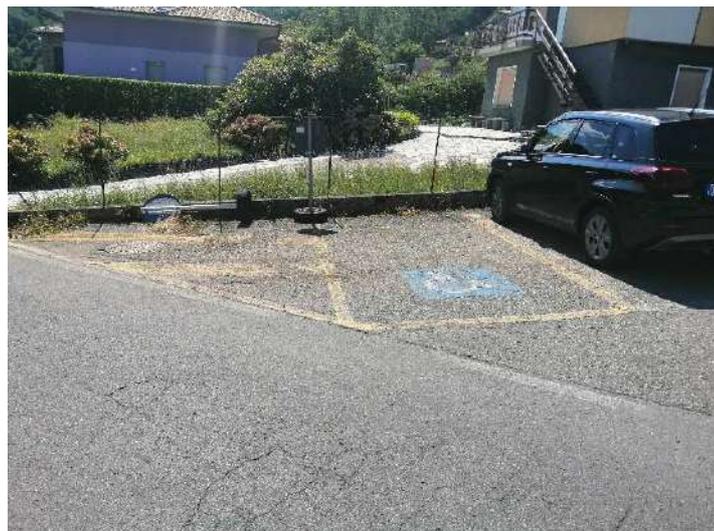
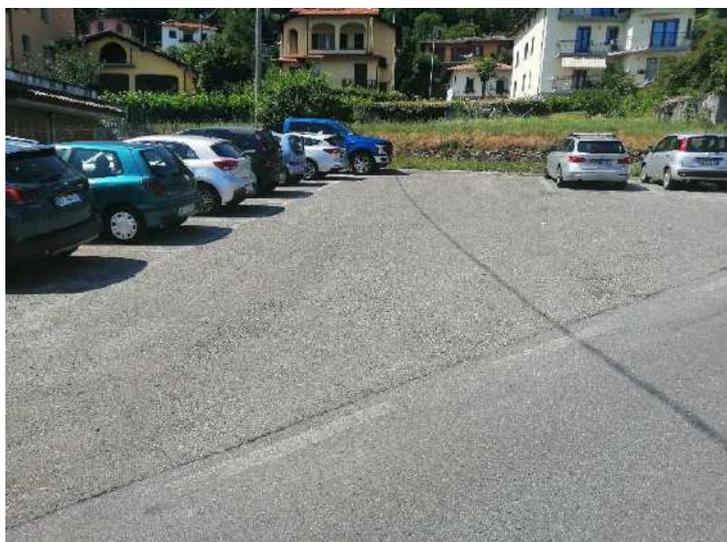
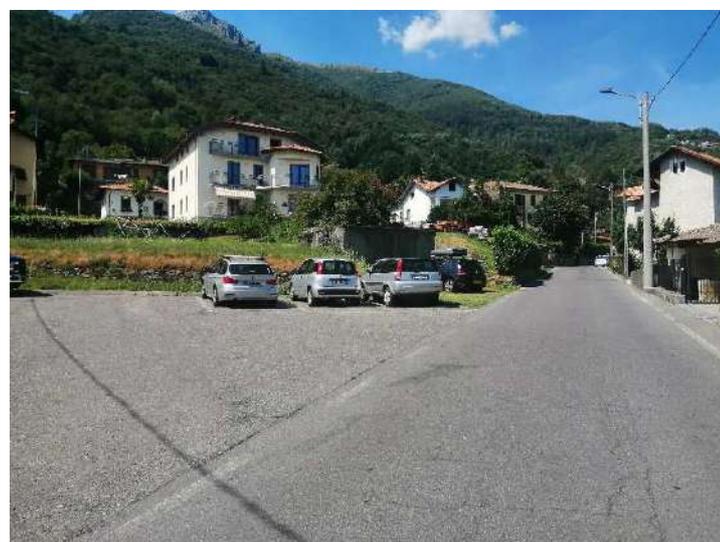
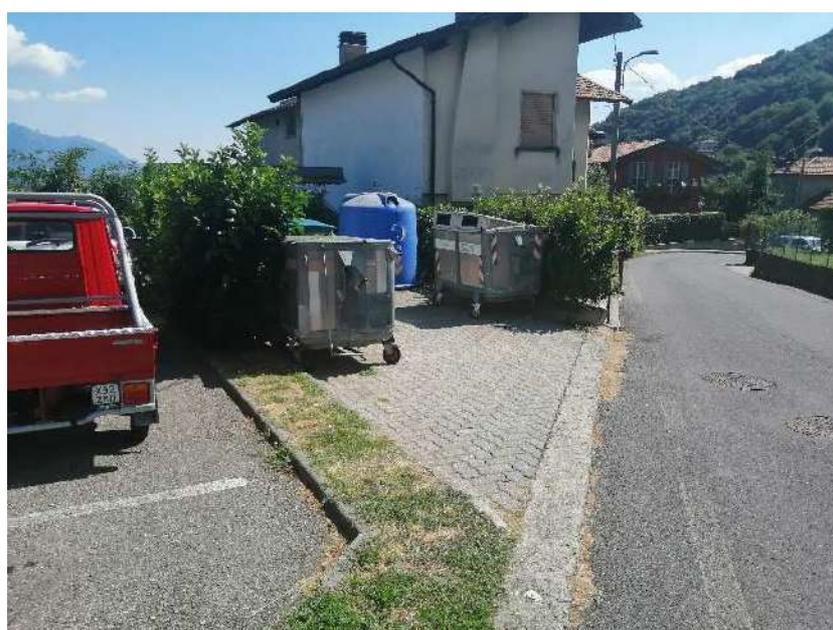
<b>PEBA - scheda rilievo <b>PARCHEGGI</b></b>		Cod.
Struttura: <i>PARCHEGGIO PUBBLICO</i>		<b>03</b>
Indirizzo: <i>VIA PER LA GRONA – PLESIO</i>

Elemento	Rif. normativo	Dotazione - Note - Progetti in corso di esecuzione
<b>PARCHEGGIO</b>			
a.1	Ci sono <b>parcheggi riservati</b> per persone con disabilità in prossimità del percorso di collegamento all'accesso? ( <b>min. 1 ogni 50</b> ) (3,20x6,00m)	<b>D.P.R. 503/96</b> Art. 10 ,16	SI
a.2	La <b>segnaletica</b> verticale e orizzontale è conforme alla normativa?	<b>D.L. 285/92</b> Art. 40 del Regolamento di attuazione	NO Integrare segnaletica verticale
a.3	Il parcheggio risulta <b>complanare</b> al percorso, ed eventuali dislivelli sono risolti tramite rampe o altre soluzioni?	<b>D.P.R. 503/96</b> Art. 16 <b>D.M. 236/89</b> Art. 4.2.3	SI
<b>Rifacimento segnaletica verticale</b>		<b>320 €</b>

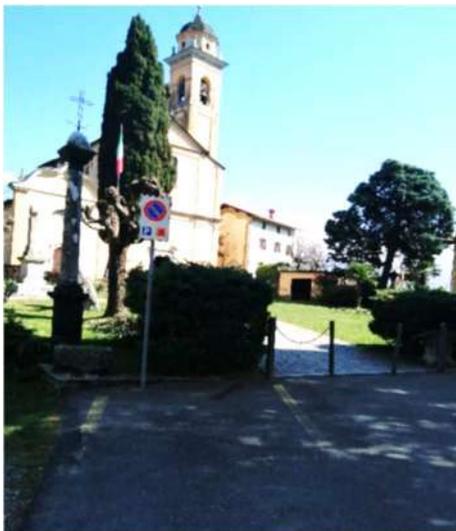
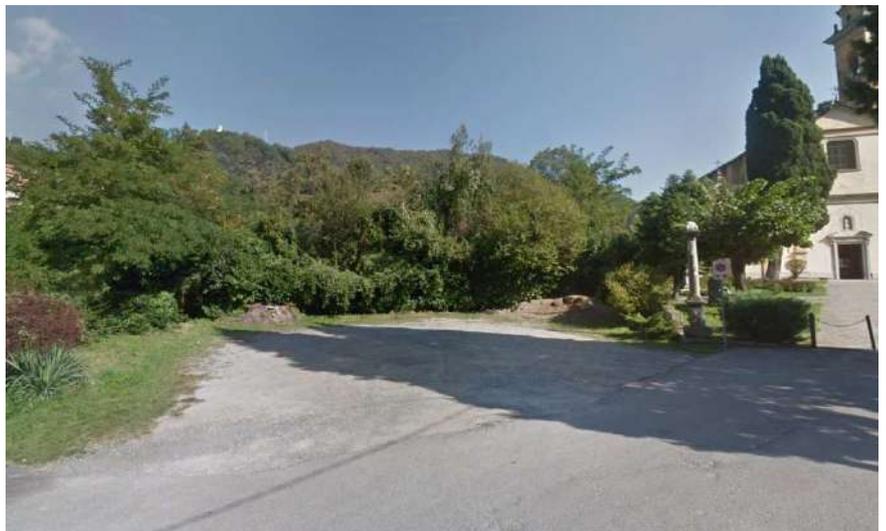
<b>PEBA - scheda rilievo <b>PARCHEGGI</b></b>		Cod.
Struttura: <i>PARCHEGGIO PUBBLICO CIMITERO COMUNALE</i>		<b>04</b>
Indirizzo: <i>STRADA PROVINCIALE – PLESIO</i>

Elemento	Rif. normativo	Dotazione - Note - Progetti in corso di esecuzione
<b>PARCHEGGIO</b>			
a.1	Ci sono <b>parcheggi riservati</b> per persone con disabilità in prossimità del percorso di collegamento all'accesso? ( <b>min. 1 ogni 50</b> ) ( <b>3,20x6,00m</b> )	<b>D.P.R. 503/96</b> Art. 10 ,16	SI
a.2	La <b>segnaletica</b> verticale e orizzontale è conforme alla normativa?	<b>D.L 285/92</b> Art. 40 del Regolamento di attuazione	NO Da integrare
a.3	Il parcheggio risulta <b>complanare</b> al percorso, ed eventuali dislivelli sono risolti tramite rampe o altre soluzioni?	<b>D.P.R. 503/96</b> Art. 16 <b>D.M. 236/89</b> Art. 4.2.3	SI
NOTA: il parcheggio è sterrato, in adiacenza in prossimità della chiesa c'è un parcheggio riservato ai disabili

<b>Rifacimento segnaletica orizzontale</b>	<b>10 €</b>
--	-------------

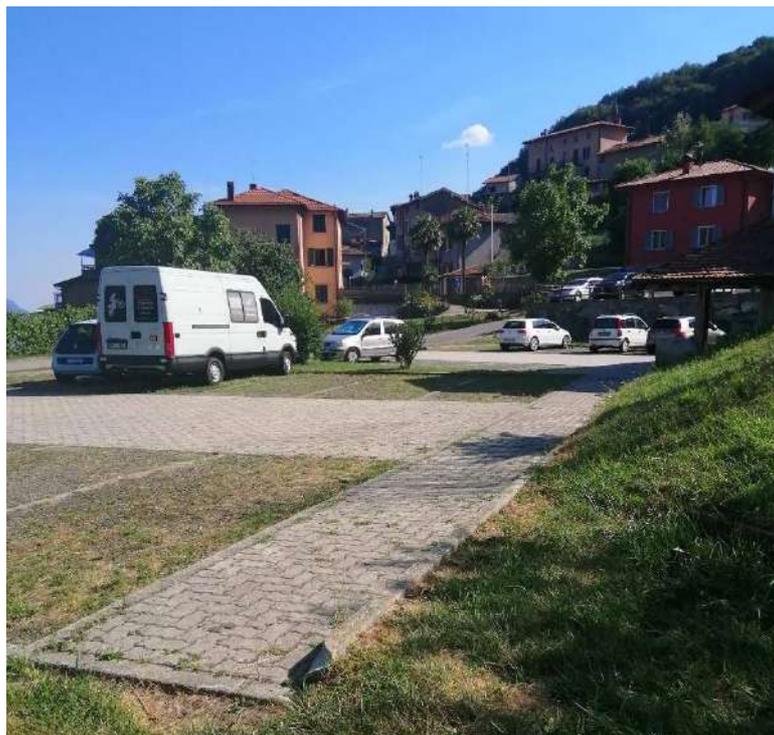
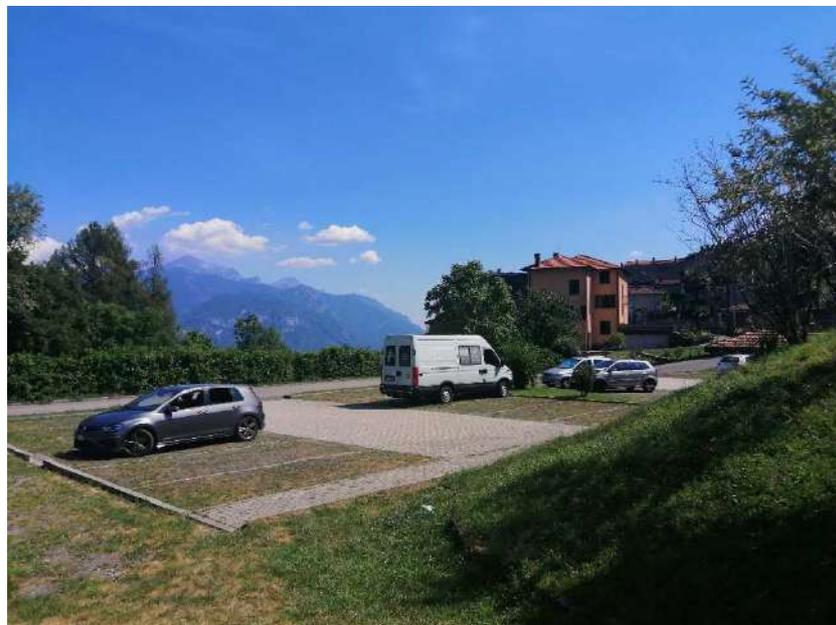
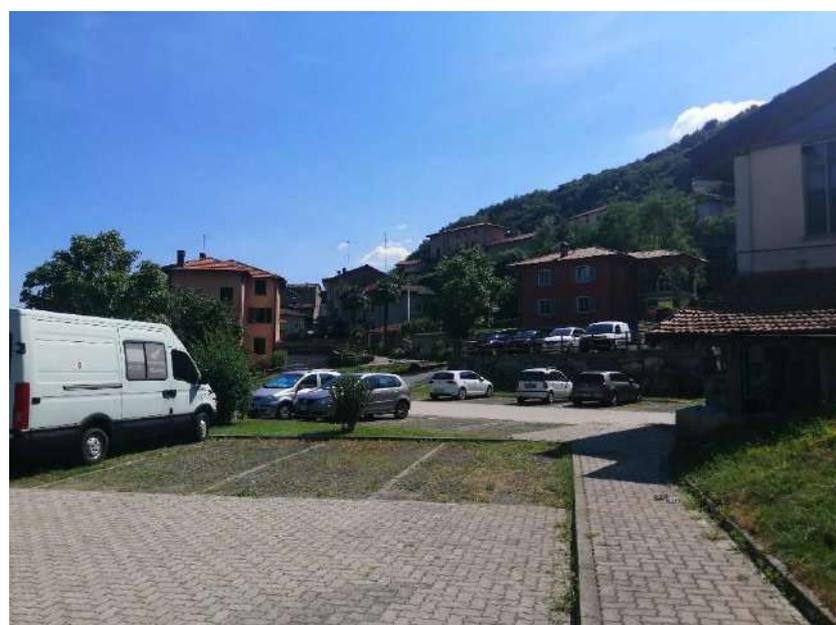
<b>PEBA - scheda rilievo <b>PARCHEGGI</b></b>	Cod.
Struttura: <i>PARCHEGGIO PUBBLICO SCUOLA ALDO MORO</i>	<b>05</b>
Indirizzo: <i>VIA PER LA GRONA – PLESIO</i>

Elemento	Rif. normativo	Dotazione - Note - Progetti in corso di esecuzione
<b>PARCHEGGIO</b>			
a.1	Ci sono <b>parcheggi riservati</b> per persone con disabilità in prossimità del percorso di collegamento all'accesso? ( <b>min. 1 ogni 50</b> ) (3,20x6,00m)	<b>D.P.R. 503/96</b> Art. 10 ,16	NO
a.2	La <b>segnaletica</b> verticale e orizzontale è conforme alla normativa?	<b>D.L 285/92</b> Art. 40 del Regolamento di attuazione	NO
a.3	Il parcheggio risulta <b>complanare</b> al percorso, ed eventuali dislivelli sono risolti tramite rampe o altre soluzioni?	<b>D.P.R. 503/96</b> Art. 16 <b>D.M. 236/89</b> Art. 4.2.3	SI Pavimentazione in acciottolato
<b>Rifacimento segnaletica orizzontale e verticale</b>		<b>330 €</b>

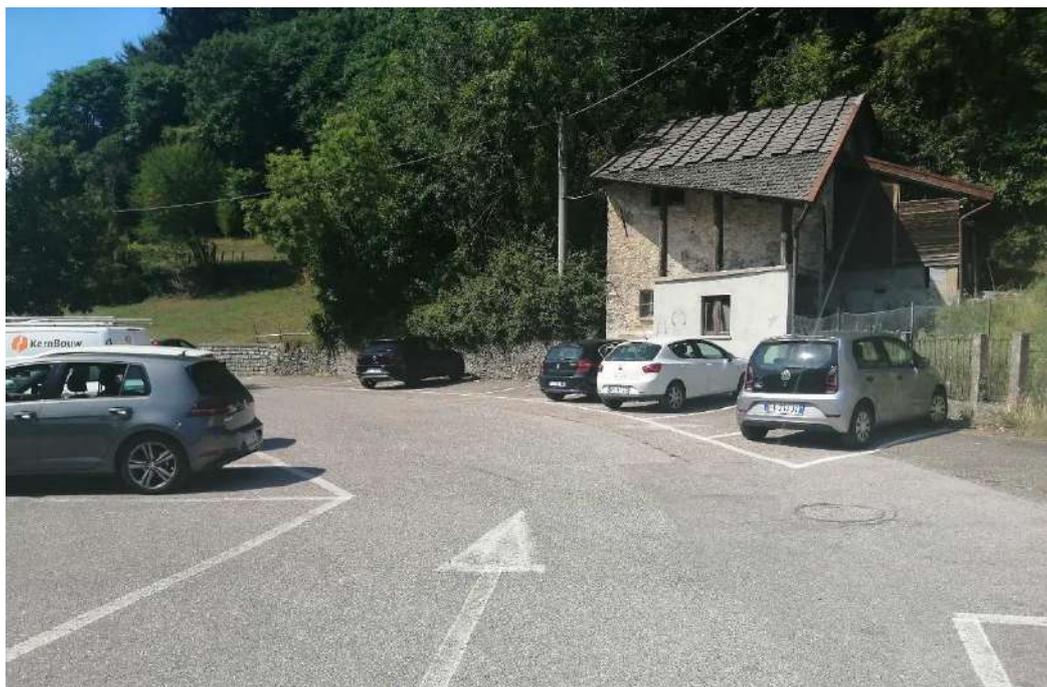
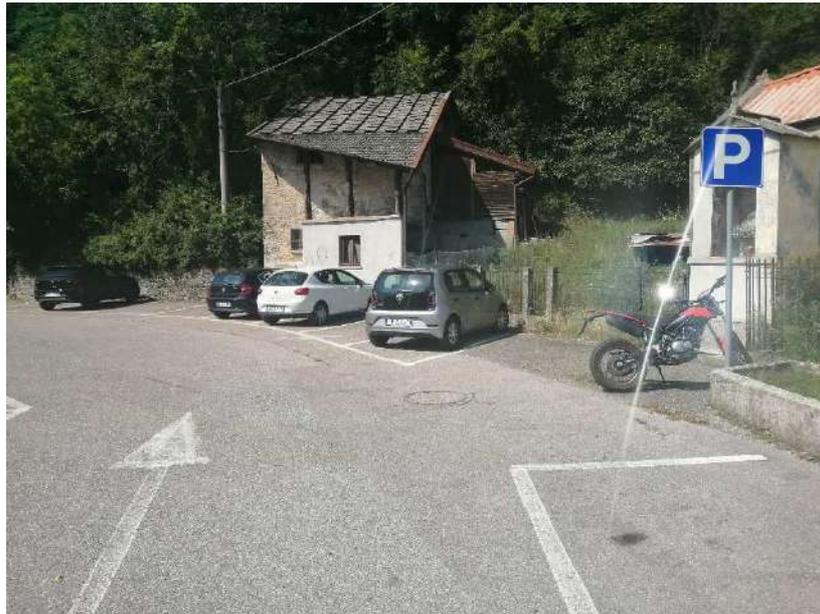
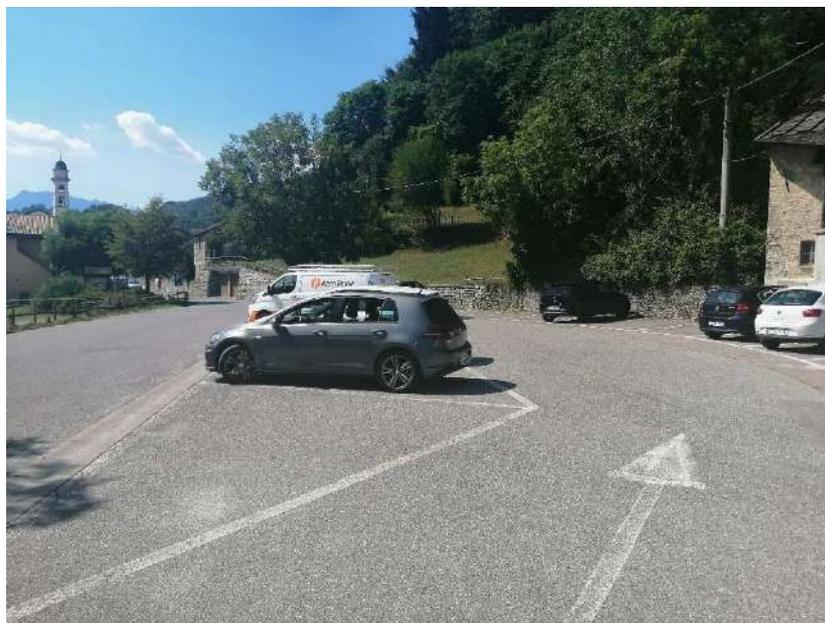
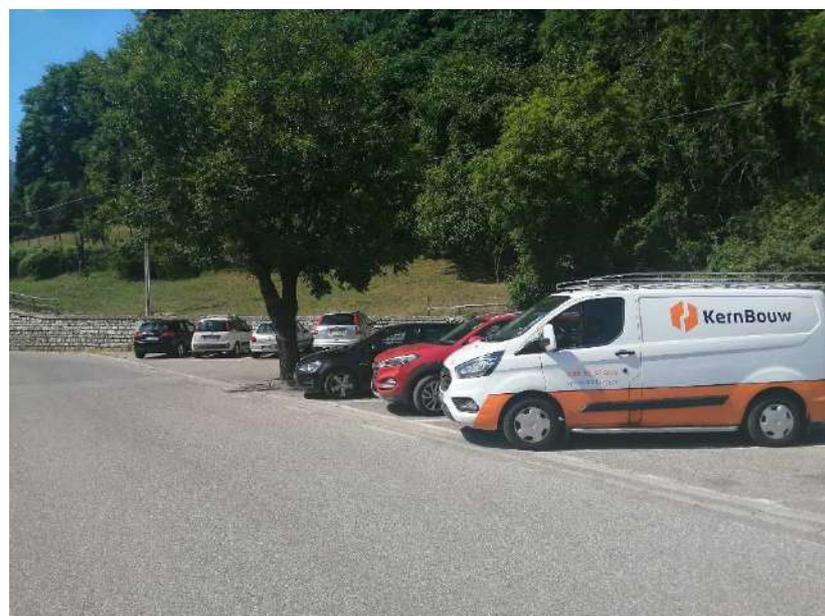
<b>PEBA - scheda rilievo <b>PARCHEGGI</b></b>	Cod.
Struttura: <b>PARCHEGGIO PUBBLICO CIMITERO COMUNALE</b>	<b>06</b>
Indirizzo: <b>VIA PER BARNA – BARNA</b>

Elemento	Rif. normativo	Dotazione - Note - Progetti in corso di esecuzione	
<b>PARCHEGGIO</b>			
a.1	Ci sono <b>parcheggi riservati</b> per persone con disabilità in prossimità del percorso di collegamento all'accesso? ( <b>min. 1 ogni 50</b> ) ( <b>3,20x6,00m</b> )	<b>D.P.R. 503/96</b> Art. 10 ,16	NO
a.2	La <b>segnaletica</b> verticale e orizzontale è conforme alla normativa?	<b>D.L 285/92</b> Art. 40 del Regolamento di attuazione	NO
a.3	Il parcheggio risulta <b>complanare</b> al percorso, ed eventuali dislivelli sono risolti tramite rampe o altre soluzioni?	<b>D.P.R. 503/96</b> Art. 16 <b>D.M. 236/89</b> Art. 4.2.3	SI

<b>Rifacimento segnaletica verticale e orizzontale</b>	<b>330 €</b>
--	--------------

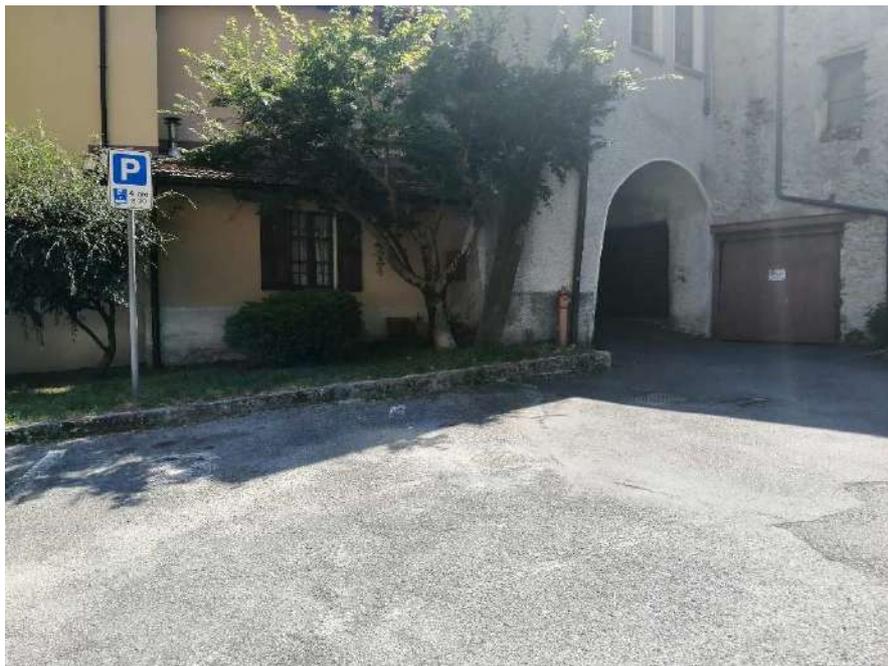
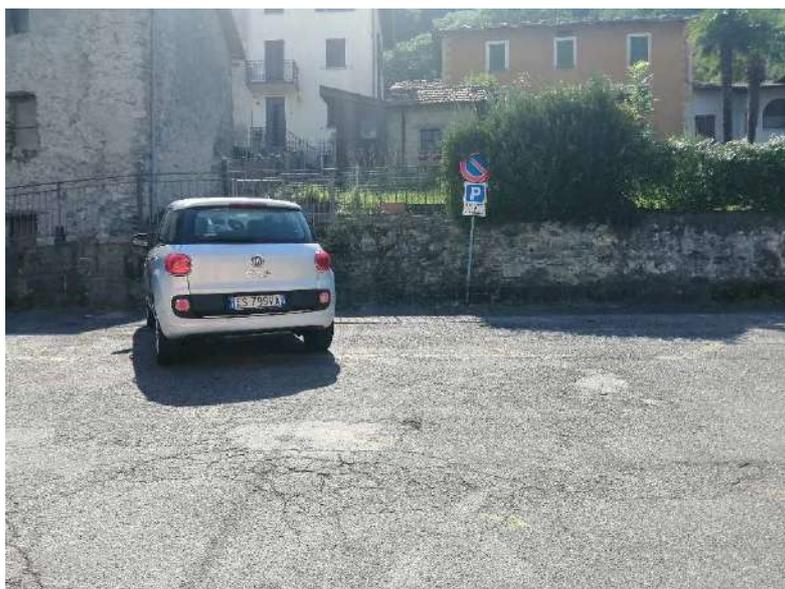
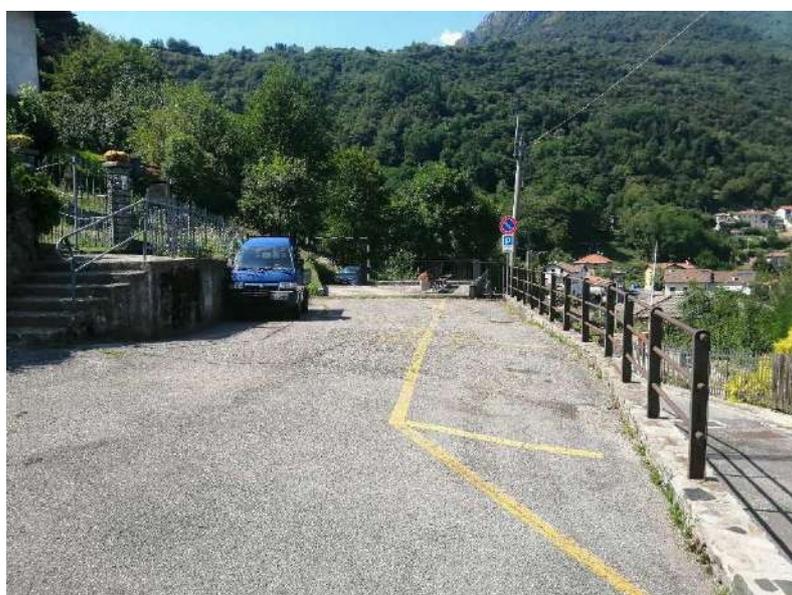
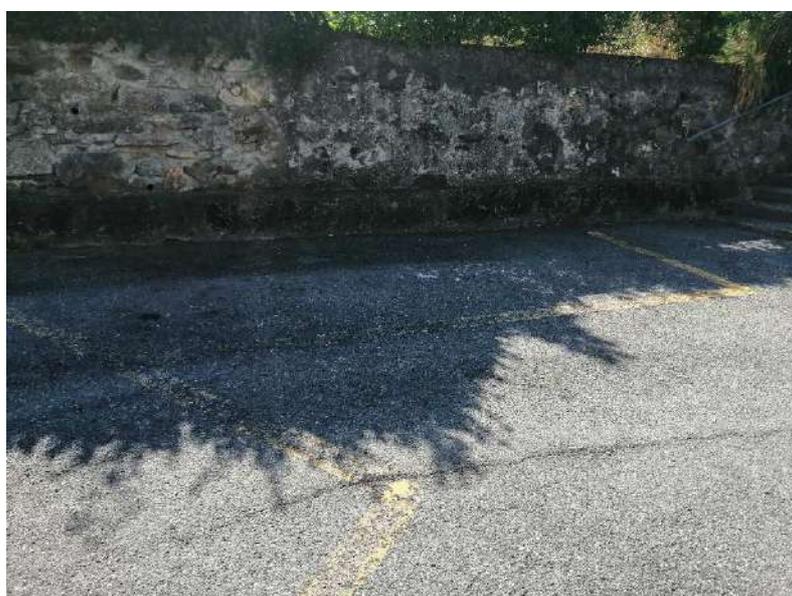
<b>PEBA - scheda rilievo <b>PARCHEGGI</b></b>	Cod.
Struttura: <i>PARCHEGGIO PUBBLICO</i>	<b>07</b>
Indirizzo: <i>VIA LERA - PLESIO</i>

Elemento		Rif. normativo	Dotazione - Note - Progetti in corso di esecuzione
<b>PARCHEGGIO</b>			
a.1	Ci sono <b>parcheggi riservati</b> per persone con disabilità in prossimità del percorso di collegamento all'accesso? ( <b>min. 1 ogni 50</b> ) (3,20x6,00m)	<b>D.P.R. 503/96</b> Art. 10 ,16	NO
a.2	La <b>segnaletica</b> verticale e orizzontale è conforme alla normativa?	<b>D.L. 285/92</b> Art. 40 del Regolamento di attuazione	NO
a.3	Il parcheggio risulta <b>complanare</b> al percorso, ed eventuali dislivelli sono risolti tramite rampe o altre soluzioni?	<b>D.P.R. 503/96</b> Art. 16 <b>D.M. 236/89</b> Art. 4.2.3	SI
<b>Rifacimento segnaletica orizzontale e verticale</b>		<b>330 €</b>

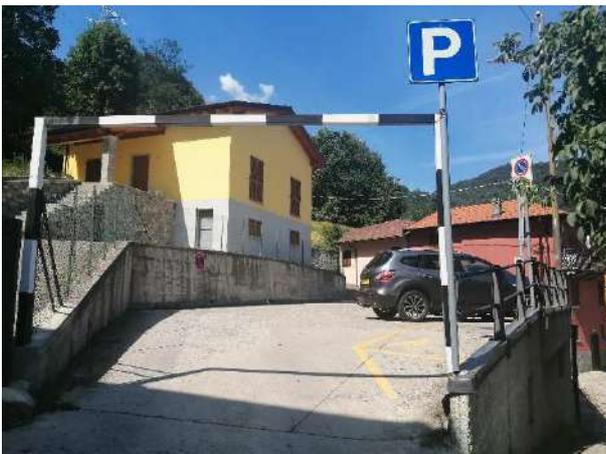
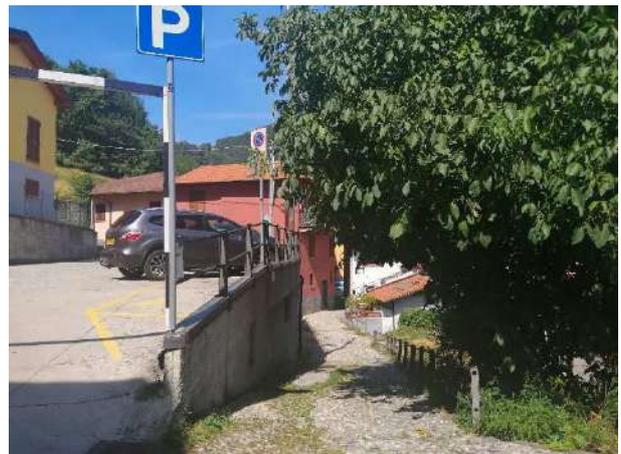
<b>PEBA - scheda rilievo <b>PARCHEGGI</b></b>	Cod.
Struttura: <i>PARCHEGGIO PUBBLICO</i>	<b>08</b>
Indirizzo: <i>VIA PER LA GRONA - PLESIO</i>

Elemento		Rif. normativo	Dotazione - Note - Progetti in corso di esecuzione
<b>PARCHEGGIO</b>			
a.1	Ci sono <b>parcheggi riservati</b> per persone con disabilità in prossimità del percorso di collegamento all'accesso? ( <b>min. 1 ogni 50</b> ) (3,20x6,00m)	<b>D.P.R. 503/96</b> Art. 10 ,16	SI
a.2	La <b>segnaletica</b> verticale e orizzontale è conforme alla normativa?	<b>D.L. 285/92</b> Art. 40 del Regolamento di attuazione	NO
a.3	Il parcheggio risulta <b>complanare</b> al percorso, ed eventuali dislivelli sono risolti tramite rampe o altre soluzioni?	<b>D.P.R. 503/96</b> Art. 16 <b>D.M. 236/89</b> Art. 4.2.3	SI
<b>TOTALE</b>		<b>10€</b>
